## Muhoksen uimahalli

### Putkistojen kuntotutkimus

Kohteessa suoritettiin putkistojen kuntotutkimus heinä-elokuussa 2021. Kohteesta oli käytettävissä LVI-suunnitelmia sekä kuntoarvio- ja selvitysraportteja eri aikakausilta. Kohde on valmistunut 1970-1971.

Oulu 17.8.2021

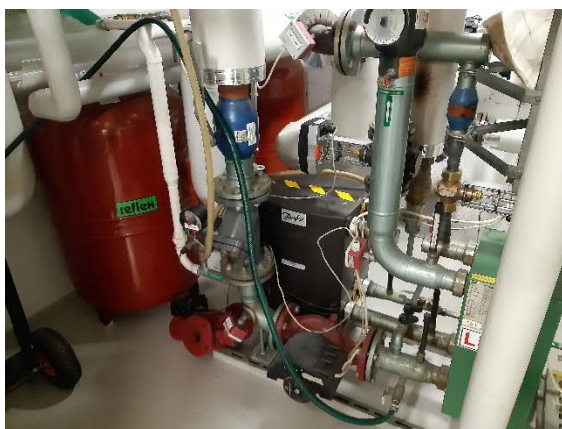
Kuva 1. Lämmönjakokeskus

Lämmönjakokeskus on alun perin peräisin vuodelta 1995. Lämmönjakokeskuksen laskennallinen käyttöikä on noin 20-25 vuotta, joten sen uusiminen on ajankohtaista.

- Lämmönjakokeskuksen uusiminen 1-3 vuoden kuluessa

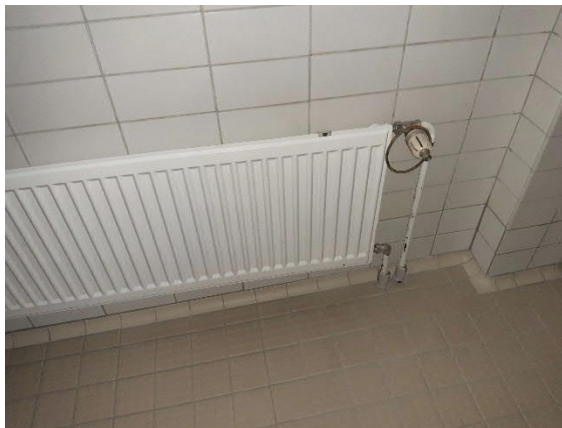
Patteriventtiilit sekä linjasäätö- ja sulkuventtiilit ovat silmämääräisesti peräisin 1990-luvun remonteista. Patteriventtiileiden uusiminen ja perussäädön tarkastus on ajankohtaista.

Kuva 3. Patteri ja patteriventtiili

- Patteriventtiileiden uusiminen ja perussäädön tarkastus 1...3 vuoden kuluessa
- Putkistojen seurantatutkimus noin 10 vuoden kuluttua

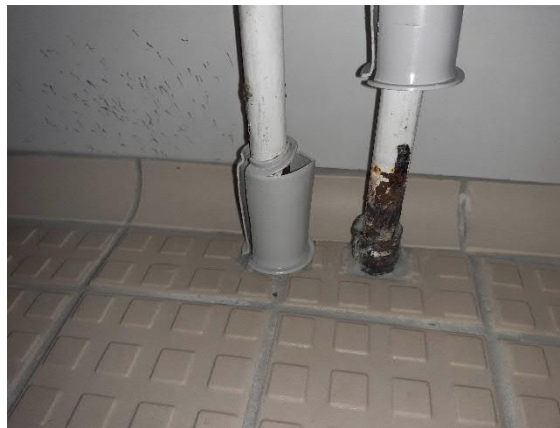
Lämpöjohtoputkista otettiin läpivalaisukuvia. Putkistoista otetuissa läpivalaisukuvissa ei havaittu mainittavaa korroosiota. Läpivalaisukuvausten perusteella lämpöjohtoputkistoilla on käyttöikää jäljellä yli 10 vuotta mikäli huolehditaan siitä, että verkostossa kiertävä vesi on hapetonta eivätkä mitkään verkoston osat pääse altistumaan ulkopuoliselle korroosiolle (esim. märkätilojen patterit ja patteriputkistot).

Kuva 4. Patteriputkien läpivientikohdassa ulkopuolista korroosiota

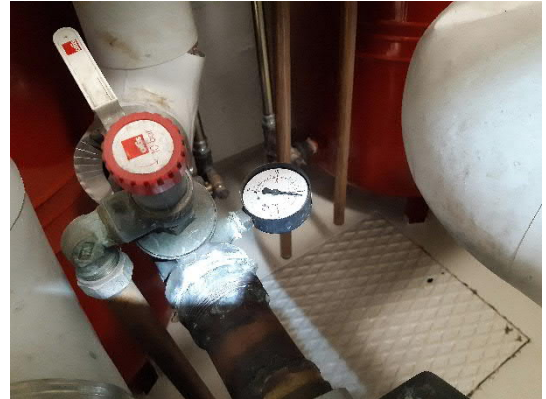
Vakiopaineventtiiliä ei ole. Vesijohtoverkoston painetasosta ei ole tietoa, koska osoittava painemittari lämmönjakokeskuksella olevan varoventtiilin yhteydessä on viallinen.

Kuva 6. Painemittarista puuttuu lasi

- Lämmönjakokeskuksen yhteydessä olevan käyttöveden varoventtiilin painemittarin uusiminen
- Vakiopaineventtiilin asennus tarvittaessa
- Käyttövesiputkistojen uusiminen mahdollisessa peruskorjauksessa TAI seurantatutkimus 5-10 vuoden kuluttua

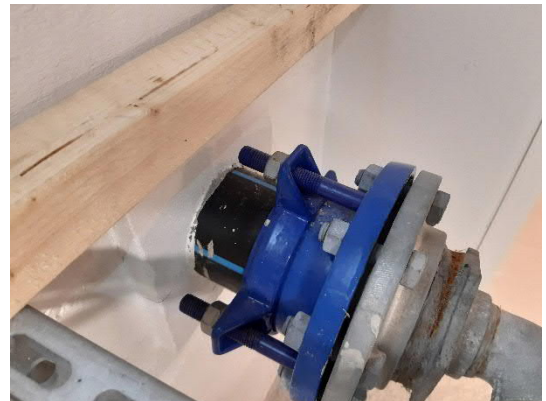
Vesimittari ja pääsulkuventtiilit sijaitsevat kellarin laitetilassa. Tonttivesijohto on silmämääräisesti arvioiden materiaaaliltaan muovia ja se lienee uusittu jossain vaiheessa. Pääsulkuventtiilit ovat toimivia palloventtiileitä.

Kuva 8. Tonttivesijohto on muovia

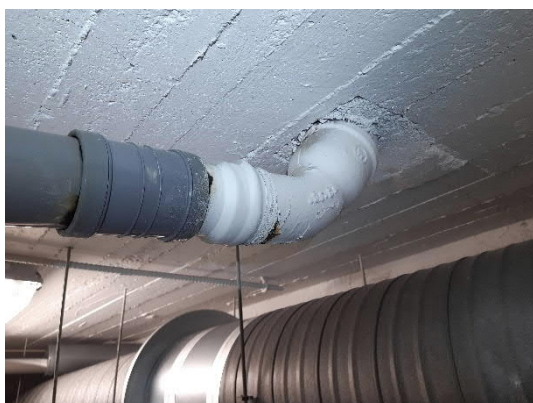
Kellarin laitetiloista allashuoneeseen johtavia, välipohjan lävistäviä jätevesikytkentäviemäreitä on jätetty käyttöön edellisissä peruskorjauksissa. Yhdestä valurautaisesta jätevesiviemäristä otettiin röntgenkuva ja siinä havaittiin kohtalaisesti sisäpuolista korroosiota. Mahdollista seuraavaa peruskorjausta suunniteltaessa suositellaan kartoitettavaksi kaikki alkuperäiset valurautaputkiosuudet ja niiden uusimista peruskorjauksen yhteydessä suositellaan.

Kuva 9. Alkuperäistä valurautaviemäriä kellarin laitetilan katossa

- Muovisen, näkyvillä olevan jätevesipohjaviemärin kannakoinnin parantaminen 1...3 vuoden kuluessa
- Alkuperäisten valurautaisten kytkentäviemäreiden uusiminen noin 5 vuoden kuluessa, mieluiten mahdollisten rakennusteknisten korjaushankkeiden yhteydessä
- Alkuperäisen, valurautaisen jätevesipohjaviemärin uusiminen tai sukitus noin 5 vuoden kuluessa, mieluiten mahdollisten rakennusteknisten korjaushankkeiden yhteydessä
- Jätevesiviemärin tarkastuskaivojen ja vanhojen ulkopuolisten viemäreiden uusiminen noin 5 vuoden kuluessa, mieluiten mahdollisten rakennusteknisten korjaushankkeiden yhteydessä
- Jätevesiviemäriputkistojen seurantatutkimus noin 10 vuoden kuluttua

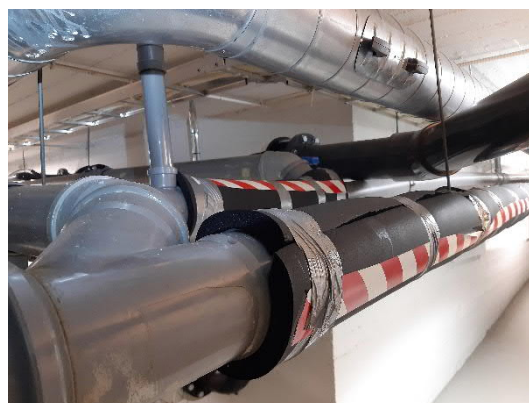
Uusittu, muovinen jätevesipohjaviemärin putkiosuus kulkee näkyvillä kellarin laitetilassa eikä sen sisäpuolisessa TV-kuvauksessa havaittu puutteita. Viemärin kannakointi on toteutettu puutteellisesti ja sitä suositellaan tehostettavaksi.

Kuva 10. Uusittua PVC-muoviviemäriä, kannakointi on paikoin puutteellista

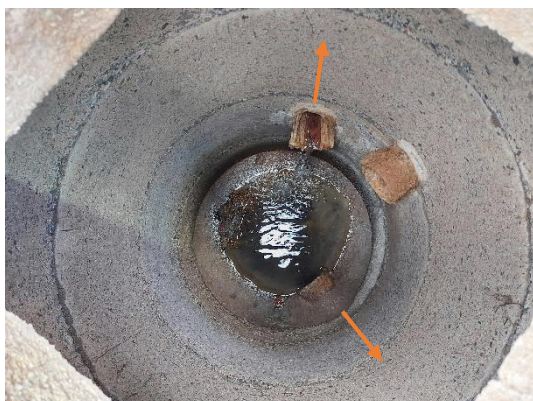
Rakennuksen ulkopuolella olevat viemärin tarkastuskaivot ovat saneerauksen tarpeessa. Kaivojen toteutus edesauttaa tukosten syntymistä ja kaivojen välinen jätevesiviemärin putkiosuus on heikossa kunnossa. Kaivojen suunnitelmallista uusimista suositellaan esim. valurautaisen jätevesipohjaviemärin saneerauksen yhteydessä.

Kuva 11. Jätevesiviemärin tarkastuskaivo. Uimahallista tuleva pohjaviemäri (kuvaus JV2) lähtee kuvassa ylöspäin ja heikkokuntoinen pihaviemäri-osuus (kuvaus JV1) kuvassa alaviistoon.

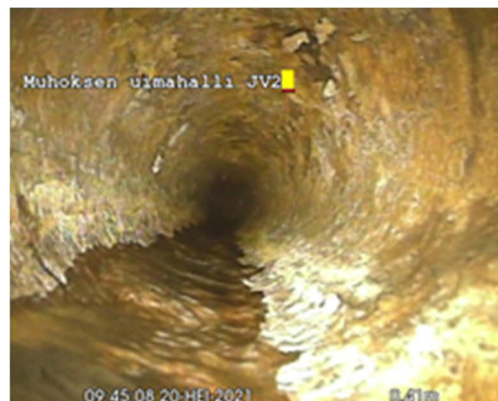
Jätevesipohjaviemärit TV-kuvattiin sisäpuolisesti viemärikameralla. Sisäpuolisessa TV-kuvauksessa havaittiin alkuperäisen, valurautaisen pohjaviemärin olevan rakenteellisesti ja toiminnallisesti tyydyttävässä kunnossa. Valurautaisessa pohjaviemäriässä on kuitenkin havaittavissa sisäpuolisen korroosion aiheuttamaa pinnan karheutta sekä irtoavaa ruostetta. Valurautaisen

Kuva 12. Jätevesipohjaviemäri on suurelta osin alkuperäinen

jätevesipohjaviemärin uusimista tai sukittamista suositellaan, mieluiten muiden saneeraushankkeiden yhteydessä.

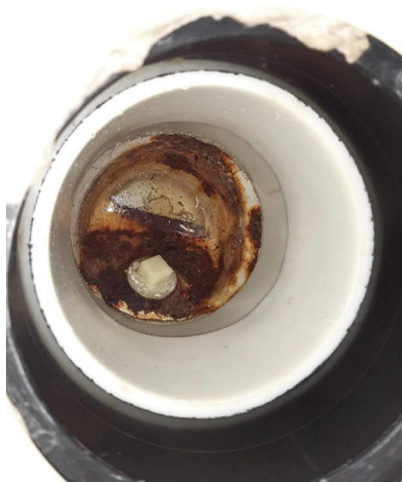
Lattiakaivot ovat enimmäkseen muovikaivoja, mutta myös vanhoja, emaloituja valurautaisia kaivoja havaittiin. Niiden uusiminen on suositeltavaa viimeistään mahdollisessa peruskorjauksessa.

Kuva 14. Alkuperäinen lattiakaivo

- Alkuperäisten lattiakaivojen uusiminen noin 5 vuoden kuluessa, mieluiten mahdollisten rakennusteknisten korjaushankkeiden yhteydessä

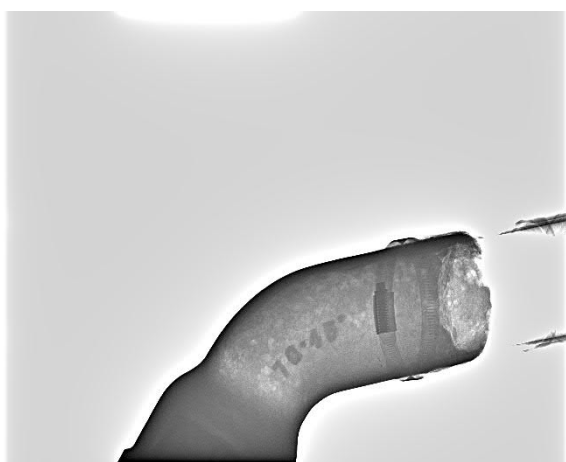
RTG-kuva 1.

Putki: JV DN70

Materiaali: Valurauta

Havainnot: Tasaista ja pistemäistä korroosiota

Kuntoluokka: **KL3**

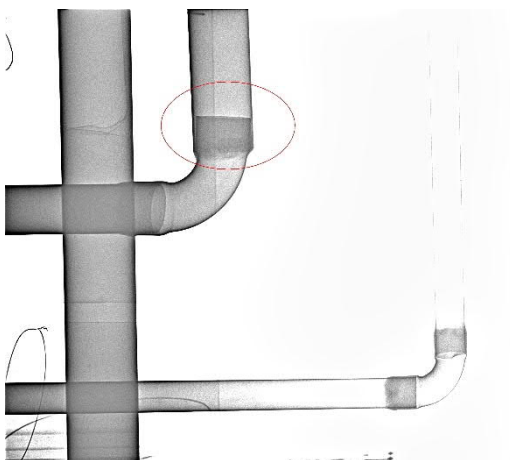
RTG-kuva 3.

Putki: LV 42 mm

Havainnot: Liitosvirhe

Kuntoluokka: **KL4**

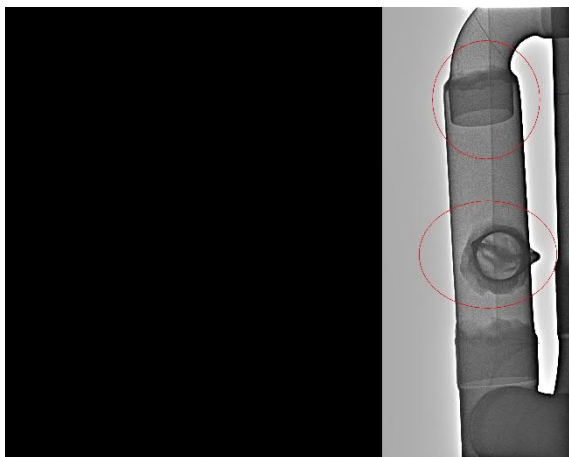
RTG-kuva 4.

Putki: KV 54 mm

Havainnot: Liitosvirheet

Kuntoluokka: **KL4**

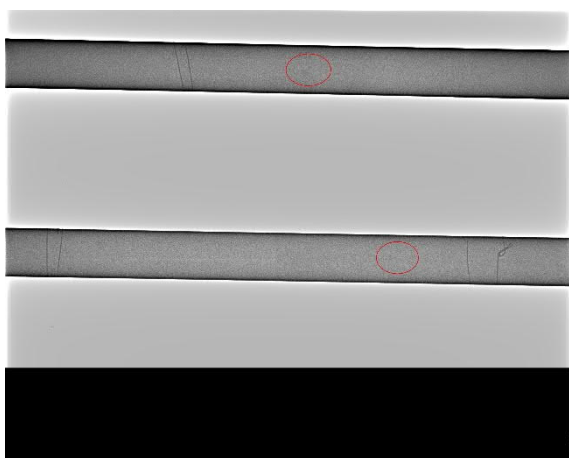
RTG-kuva 5.

Putki: KV / LV 35 mm

Havainnot: Orastavaa pistekorroosiota

Kuntoluokka: **KL4**

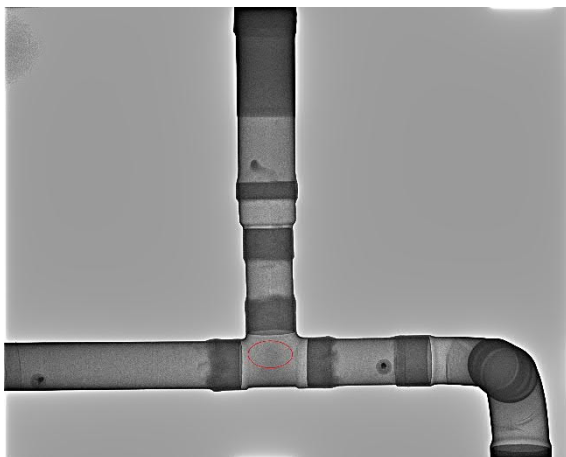
RTG-kuva 7.

Putki: LV 35 / 28 mm

Havainnot: Alkavaa pistekorroosiota, liitosvirheitä

Kuntoluokka: **KL4**

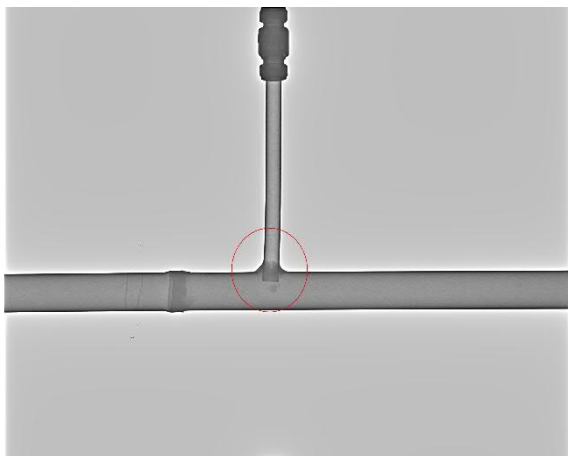
RTG-kuva 12.

Putki: KV 28 mm

Havainnot: Liitosvirhe

Kuntoluokka: **KL4**

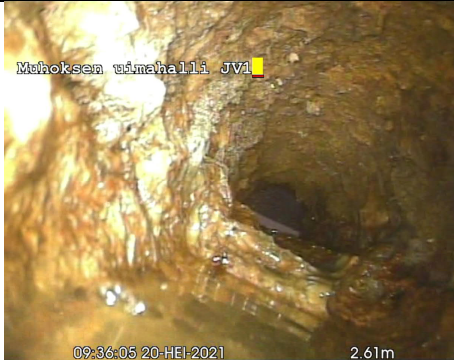
| Kuvaus NRO: <b>JV1</b> | | Kuvaus PVM:<br><b>2021-07-20</b> | | Kuvaaja:<br>Kristian/Juho | |
|---|---|---|---|---|---|
| Huomautus: Tarkastuskaivojen välisen valurautaosuuden toiminnallinen kunto on heikko. | | | | | |

| Sijainti | Havainto | Kuva |
|---|---|---|
| 0.60m | Mutka oikealle ja vasemmalle<br>Putkimateriaali muuttuu valurautaan<br>Valurautaputken pinnassa runsasta sisäpuolisesta korroosiosta johtuvaa pinnan karheutta sekä putken sisäpinnasta irronnutta ruostekertymää | <br>Muhoksen uimahalli JV1<br>09:36:05 20-HEI-2021 2.61m |

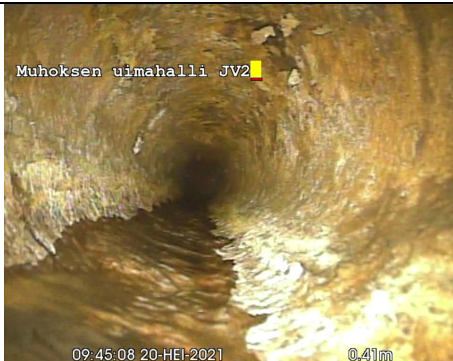
| Sijainti | Havainto | Kuva |
|---|---|---|
| 0.00m | Tutkimuksen aloitus<br>Valurautaputken pinnassa sisäpuolisesta korroosiosta johtuvaa pinnan karheutta sekä vähäistä putken sisäpinnasta irronnutta ruostekertymää | |

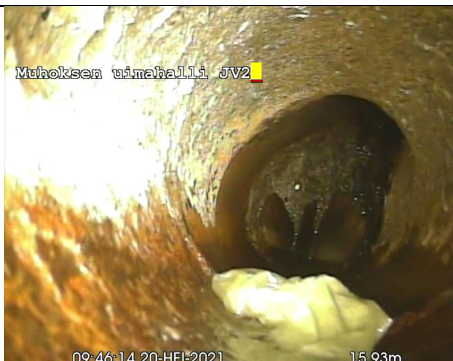
| Sijainti | Havainto | Kuva |
|---|---|---|
| 16.20m | Haara klo 01<br>Haaran kohdalla putken yläosaan kiinni jäänyttä kertymää | |
