## Rakennustekninen kuntotutkimus

Muhoksen uimahalli  
Veturitie 7  
91500 MUHOS

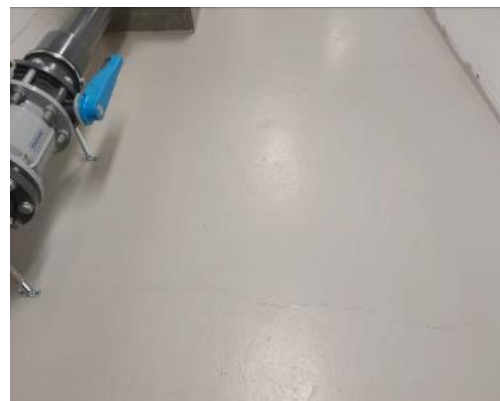
Kuva 7. Paikoin alapohjassa on hiushalkeamia

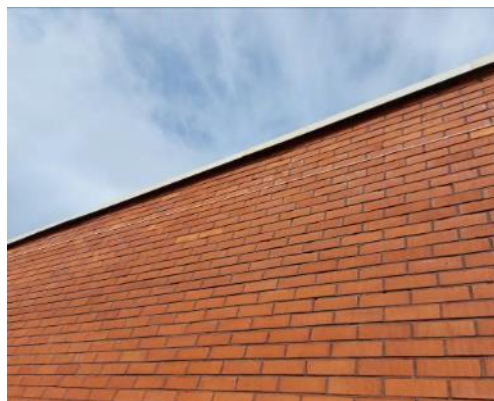
Kuva 10. Räystäiden puuttuminen lisää kosteusrasitusta julkisivujen yläosissa

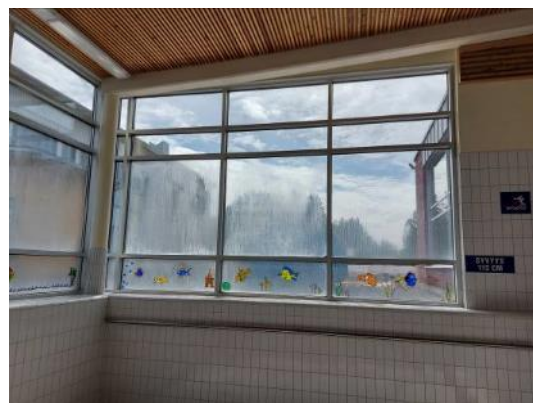
Kuva 13. Ikkunapinnassa on kalkkihärmettä

- Pinnoiltaan tilat ovat siistissä kunnossa
- Lasten altaiden kohdalla ulkoikkunoissa on kalkkikertymää. Lasten altaassa on normaalia lämpimämpää vettä, joten niistä haihtuu vettä sisäilmaan normaalia enemmän. Haihtuva kosteus tiivistyy kylmään ikkunapintaan.

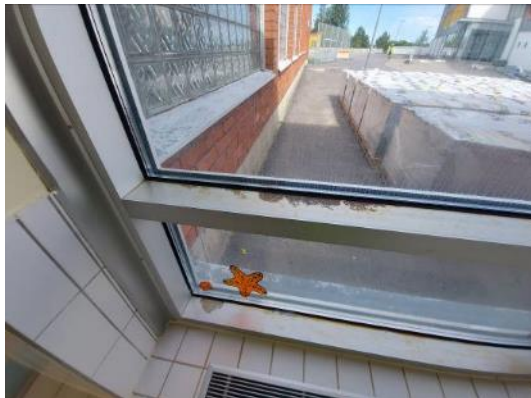
Kuva 14. Klooripitoinen kosteus on aiheuttanut ikkunankarmiin korroosiovaurioita

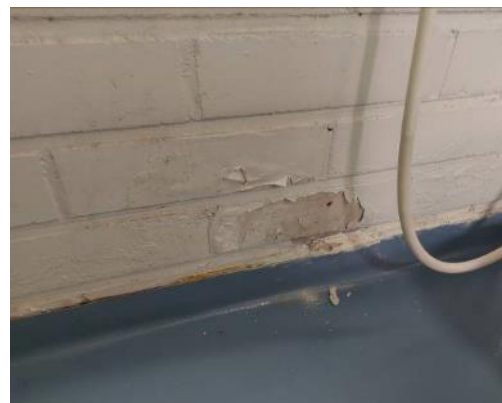
Kuva 19. Valvontatilan WC:n seinässä on kosteusvaurio

Väliseinissä ei vauriota havaittu, lukuun ottamatta uimavalvojan WC:n seinää, missä on pienialainen kosteusvaurio. Seinän takana vaurion läheisyydessä on miesten saunan kiuas, joten kosteusvaurio voi olla perua kiukaalle heitettävistä löylyvesistä. WC-tilassa oli havaittavissa mikrobiperäinen haju. Toimenpidesuosituksena on väliseinien pintojen uusiminen peruskorjauksen yhteydessä.

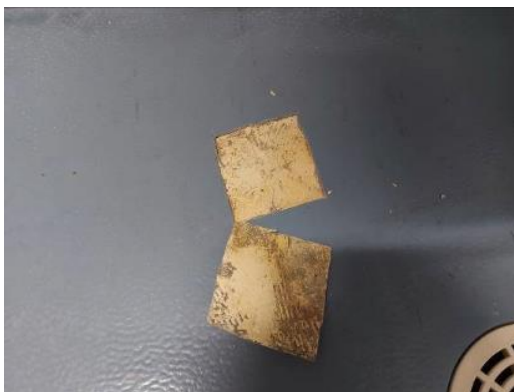
Kuva 22. Siivoushuoneen rakenneavaus, suhteellinen kosteus oli koholla ja matto irti alustasta

Siivoussuoneen lavuaarin läheisyydessä on muovimaton kosteuden koholla ja matoliima on silminnähden vaurioitunut. Muovimatot suositellaan peruskorjauksen yhteydessä vaihdettaviksi.

Tilojen pinnat kartoitettiin pintakosteusmittarilla. Mittauksissa saadut lukemat olivat normaalit lukuun ottamatta siivouskomeron lavuaarin ja lattiakaivon ympäristöä. Siivouskomeron lattiakaivon läheisyyteen suoritettiin viiltomittaus. Viiltomittauksessa havaittiin, että muovimaton alapuolinen kosteus oli koholla.

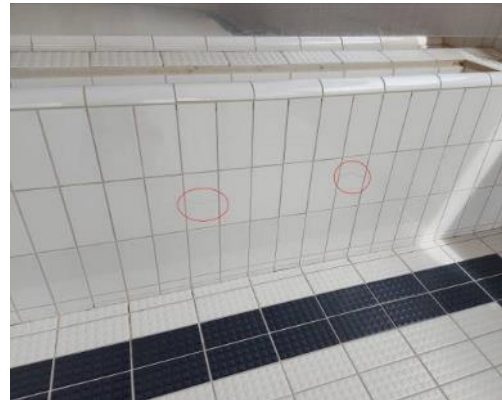
Kuva 34. Lasten altaan seinien laatoissa on halkeamia

Lastenaltaiden laatoituksien halkeamat voivat johtua betoneissa ilmenevän alkali-kiviainesreaktion (AKR) aiheuttaman rapautumisen seurauksena. Myös pilareiden alaosista otettujen näytteiden perusteella betoneissa on AKR:n aiheuttamaa rapautumaa. Alkalikiviainesreaktiosta tarkemmin osiossa betoninäytteet.

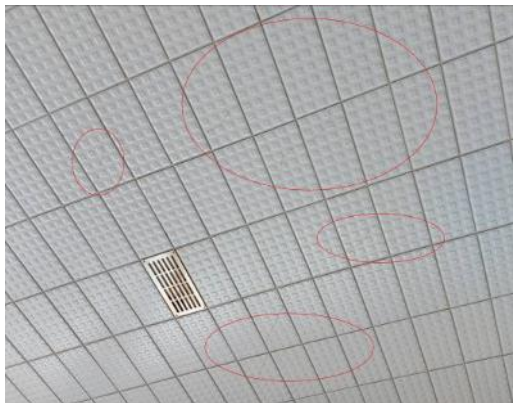
Kuva 35. Lasten altaan pohjan laatoituksissa on runsaasti haljenneita laattoja

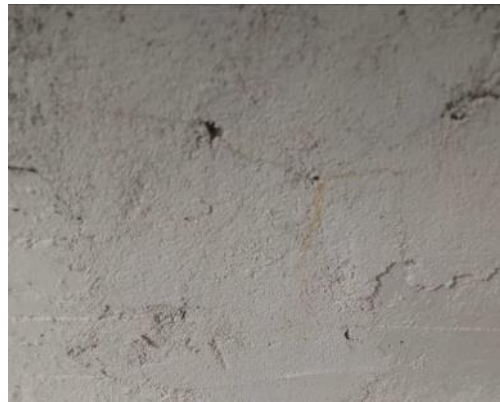
Kuva 40. Laastipaikkauksissa on halkeamia, joissa näkyy mahdollisesti ruostevalumaa

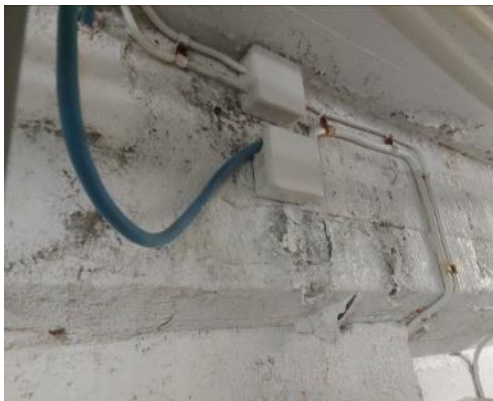
Kuva 41. Vuotojen aiheuttamaa maalin hilseilyä

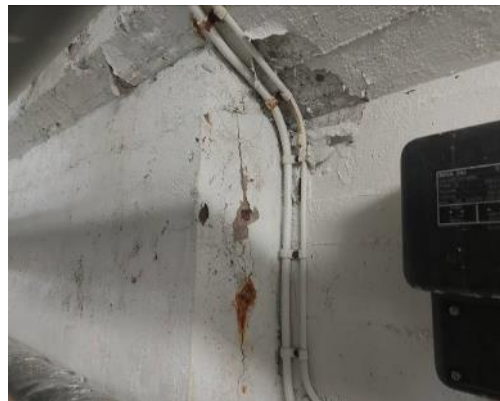
Kuva 42. Teräskorroosion aiheuttamaa halkeamaa

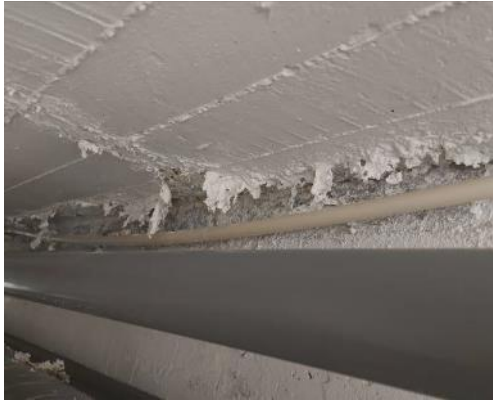
Kuva 43. Välipohjan ja altaan sauman vuodon aiheuttamaa pinnoitteen hilseilyä

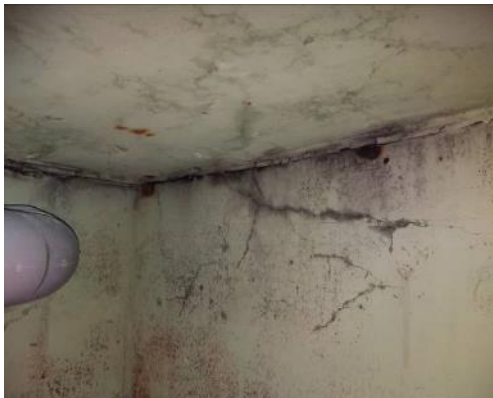
Kuva 51. Verkkohalkeilua tasausaltaan katossa ja seinässä. Seinähalkeamissa on merkkejä mahdollisesta ilmavuodoista

Tasausaltaassa oleva vihreä pinnoite sisältää raskasmetalleja. Tasausaltaan seinien halkeamissa on havaittavissa ilmavuotoihin viittaavia jälkiä vesirajan yläpuolella. Halkeamien kautta on mahdollisesti yhteys maaperään, ja sitä kautta maaperässä olevat epäpuhtaudet voivat kulkeutua altaaseen.

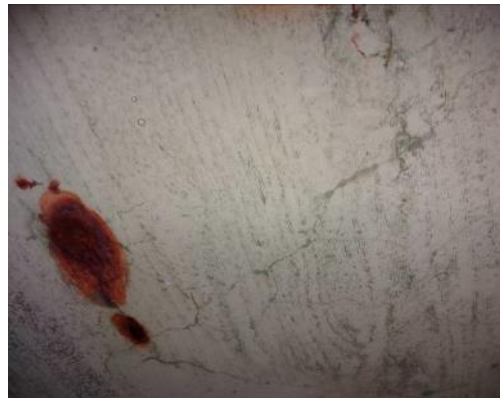
Kuva 52. Verkkohalkeilua ja ruostejälkiä tasausaltaan katossa.

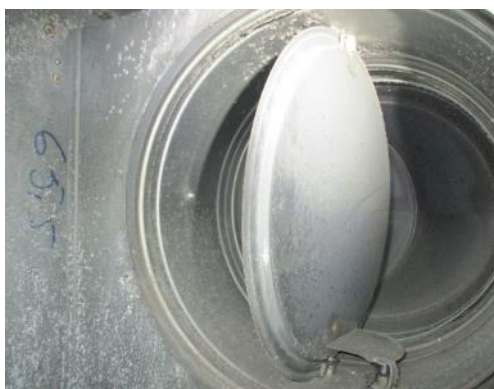
Kuva 84. Kellarissa oleva allastilan poistoilmakanavan palopelti. Palopelti käyttökänsä päässä. Kanavapinnoilla runsaasti hapettumia. Kanavaosat ovat ajalta ennen v. 2010 peruskorjausta.

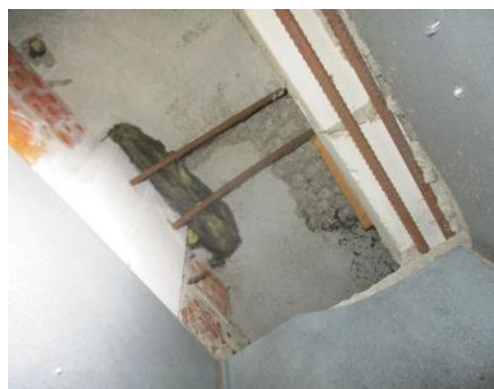
Kuva 85. Allastilan poistoilmakanan rakenne kellarista tulevan kytkentäkanavan kautta kuvattuna. Rakenne ei ole avattavissa eikä puhdistettavissa.

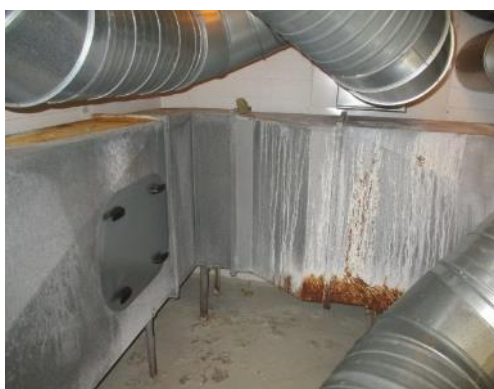
Kuva 86. Altaiden alatilassa olevat kanavat ovat paikoin pahasti korroosion vaurioittamia.

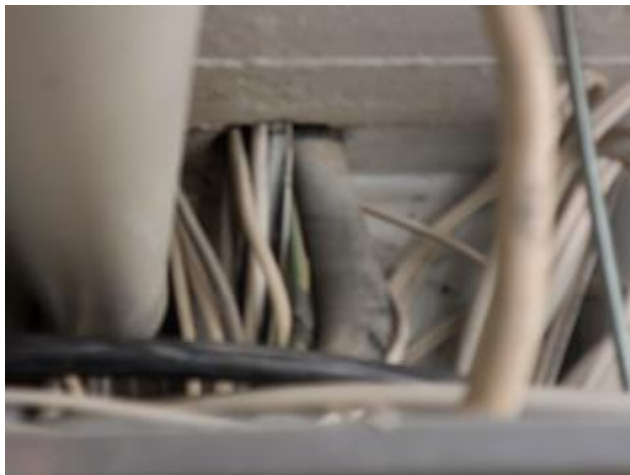
Kuva 118. Kaapeliläpiviennit tulisi tiivistää.

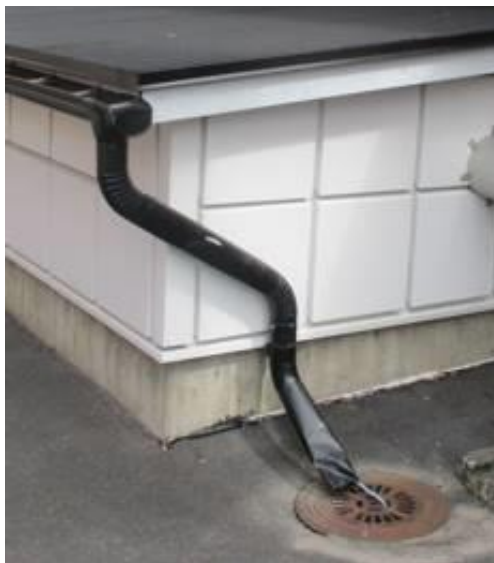
Kuva 124. Ränni vaurioitunut.

- Ränni – ja syöksylämmitysten toiminnan ja ohjausten testaus, vaurioituneen korjaus.
- Vesikatolle voisi olla tarpeen lisätä jiiri- ja kattokaivon lämmityspitokaapelit.
- Vahvempi syöksytorvi voisi olla tarpeen (Rännilämmityskaapelien mekaaninen suojaus, esim. rännikaivossa näkyvältä osaltaan kaapeli JAPP- putkessa, joka kiinnitetään tukevasti).

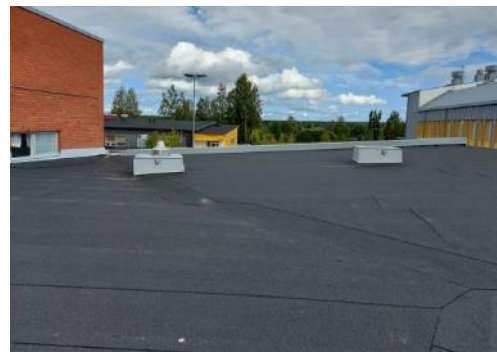
Kuva 125. Vesikatolla jiiri- ja kattokaivolämmityskaapelit saattaisivat olla tarpeelliset.

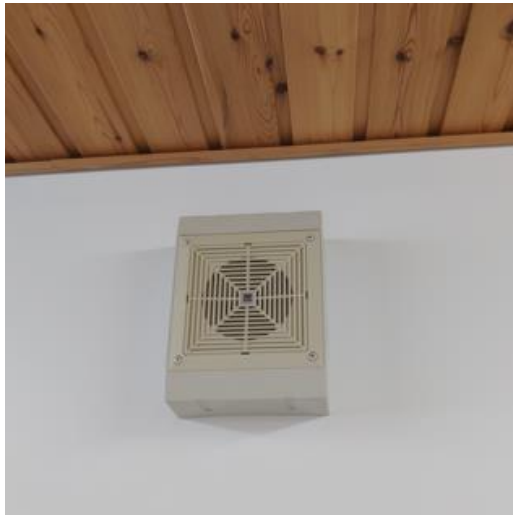
- Kiinteistössä on ollut alkuperäinen yleisäänentoisto- ja kuulutusjärjestelmä.
- Järjestelmä ei ole toiminnassa ja osa laitteista on purettu pois.

Kuva 128. Vanha kuulutus- ja yleisäänentoistojärjestelmän kaiutin pukuhuoneessa.

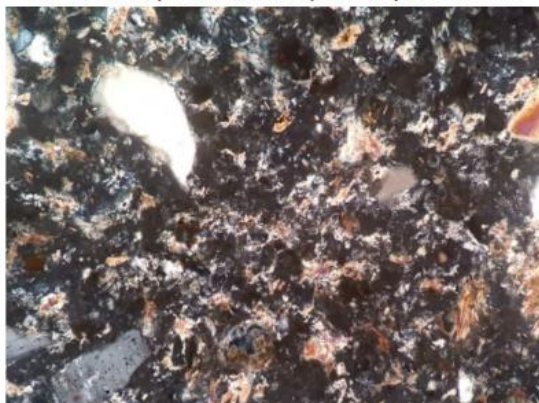
**Näyte: 38, iso allas keskeltä, pitkä sivu suihkujen puoli**

Ison altaan näytteissä 38 ja 43 on voimakasta teräskorroosiota. Viitteitä teräskorroosiosta on merkkejä ison altaan näytteissä 41,42 ja pilarinäytteessä 28. Ison altaan näytteissä 34, 41 ja 42 on mahdollisesti rakenteellisia halkeamia.
