## Rakennustekninen kuntotutkimus

Muhoksen uimahalli  
Veturitie 7  
91500 MUHOS

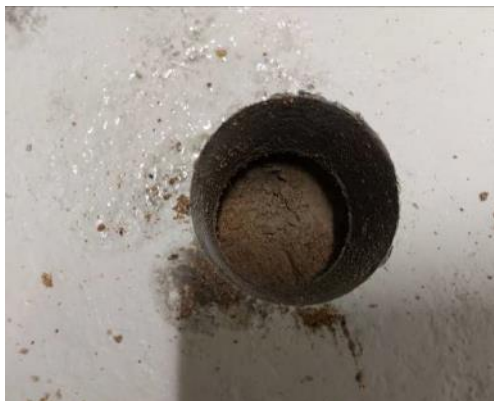
Kuva 4. Ohuen hiekkakerroksen alla on savi

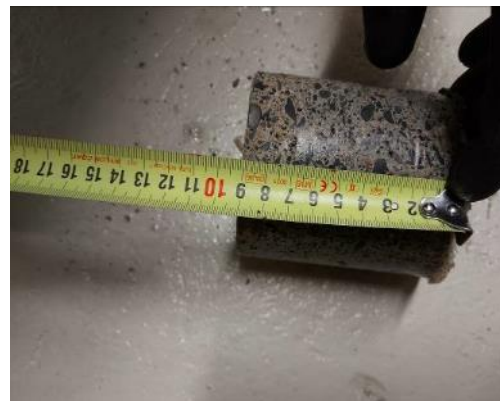
Kuva 5. Alapohjalaatta on noin 90 mm vahvuisen

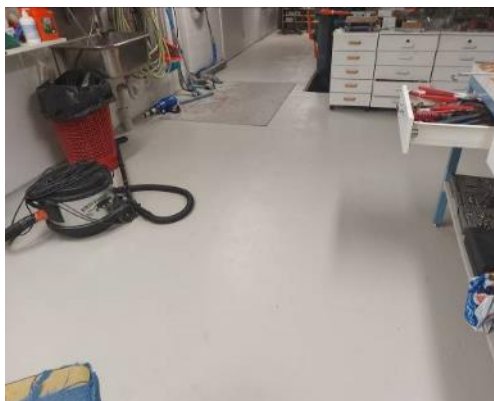
Kuva 6. Alapohjan maalipinta on hyvässä kunnossa

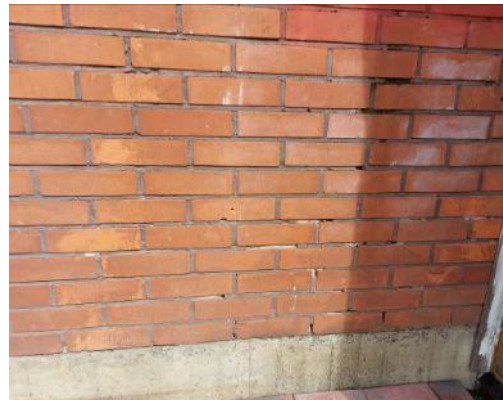
Uimahallin alkuperäinen julkisivu on punatiilestä paikallaan muurattu ja jälkisaumattu. Rakenne on tuulettumaton. Jälkisaumaukset ovat paikoin rapautuneet pois ja muutamassa tiilissä on pintarapautumaa. Rakennuksessa ei ole räystäitä, joten ulkoseinien yläosat ovat sateelle alttiina. Lasten altaiden laajennusosan julkisivu on enimmäkseen ikkunaseinää.

Kuva 9. Jälkisaumauksia on rapautunut pois ja tiilissä on pintarapautumaa

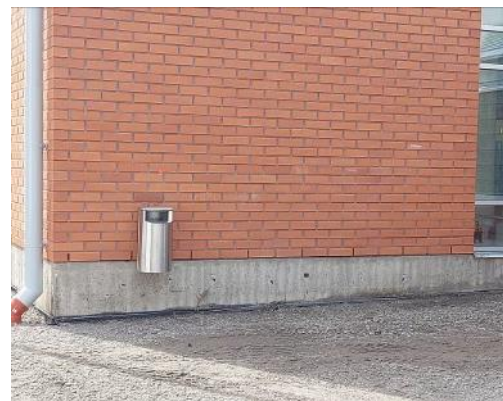
Kuva 11. Laajennusosan seinärakenne on tuulettuva

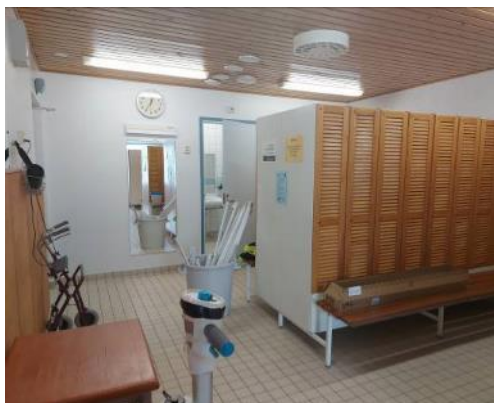
Kuva 18. Seinäpinnat ovat siistissä kunnossa

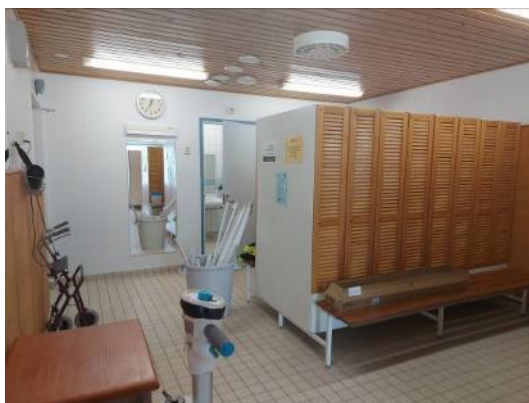
Kuva 20. Pukuhuonetilat ovat siistit

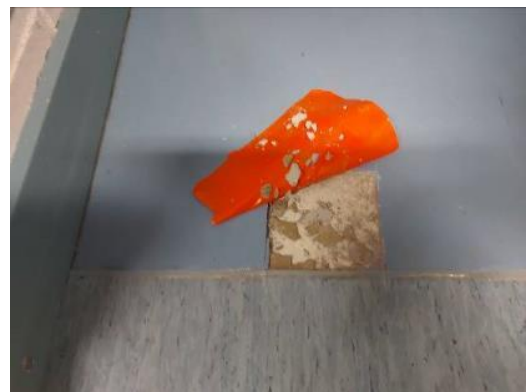
Kuva 23. Uimavalvojan huoneen rakenneavaus

Materiaalin VOC-näytteitä otettiin 2 kappaletta, näytteet olivat muovimattoa. Selkeät vaurioon viittaavat pitoisuudet VOC-yhdisteiden osalta olivat uimavalvojan tilassa. Myös siivouskomeron muovimatonäytteessä oli 2-Etyyli-1-heksanolia vertailuarvon tuntumassa, näytteessä oleva liima näyttää vaurioituneelta.

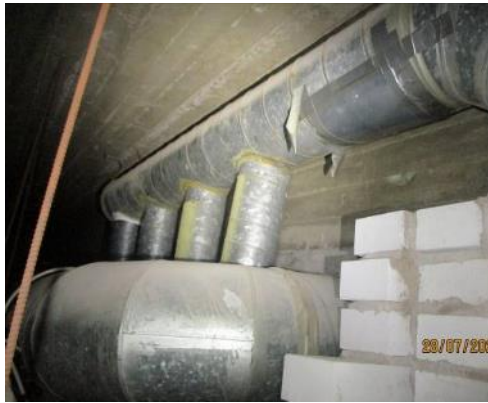
Kuva 24. Alaslaskutilat ovat likaisia

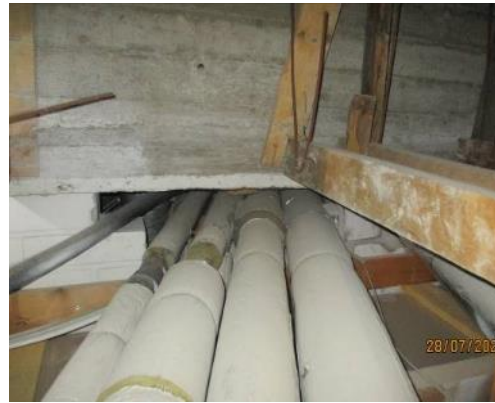
Kuva 25. Alaslaskun runko on kiinnitetty harjateräksin yläpohjan betonilaattaan

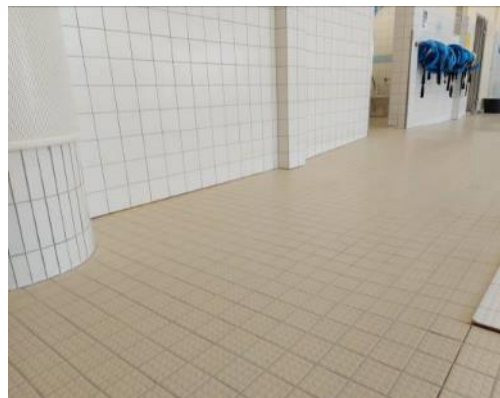
Kuva 32. Lattiapintojen kaadot ovat hyvät

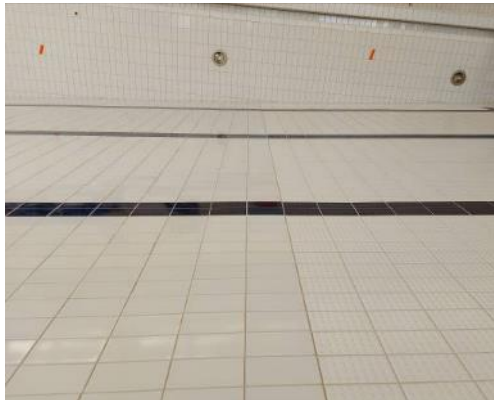
Kuva 33. Ison altaan laatoitukset ovat kiinni ja ehyet

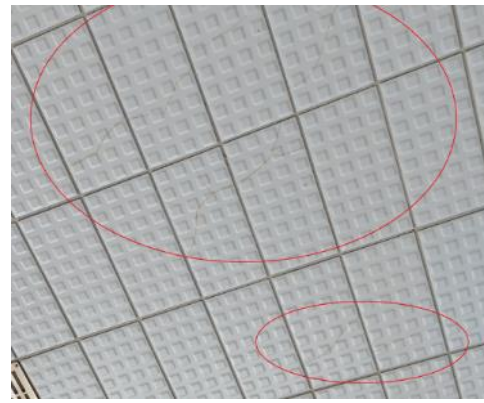
Kuva 34. Lasten altaan seinien laatoissa on halkeamia

Kuva 36. Kuva 34 suurennettuna

Lastenaltaiden laatoituksien halkeamat voivat johtua betoneissa ilmenevän alkali-kiviainesreaktion (AKR) aiheuttaman rapautumisen seurauksena. Myös pilareiden alaosista otettujen näytteiden perusteella betoneissa on AKR:n aiheuttamaa rapautumaa. Alkalikiviainesreaktiosta tarkemmin osiossa betoninäytteet.

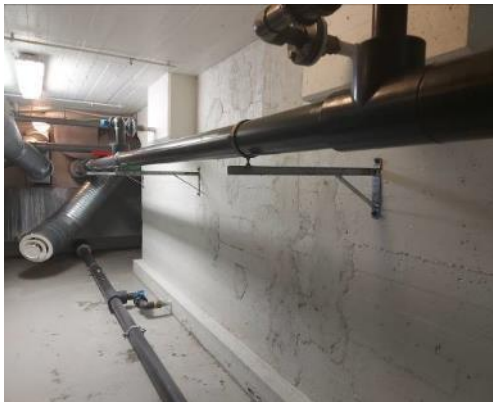
Kuva 39. Syvässä päädyssä on laastipaikkauksia

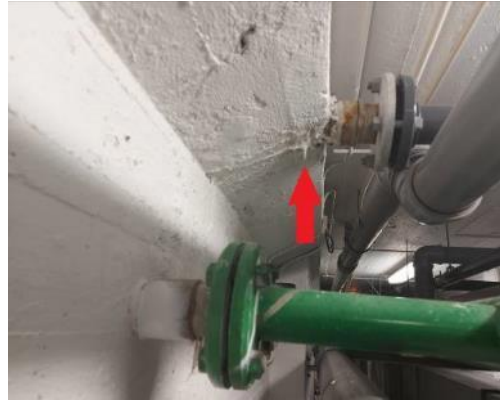
Kuva 44. Putken läpivienti on vuotanut. vuoto paikalla on kalkkivalumaa tai AKR-geeliä

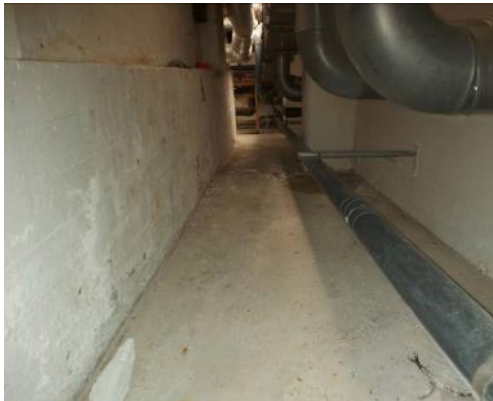
Kuva 45. Isoon altaan ja lasten altaiden väli-tila

Ison altaan ja lasten altaan välissä ovat pahimmat vuotopaikat. Altaiden välissä lattialla on jälkiä vanhoista vesilammikoista, pinnoitteen hilseilyä ja betonin rapautumaa. Altaiden välissä seinillä on vuotojen aiheuttamaa maalipinnan hilseilyä ja pintarapautumaa. Ison ja lasten altaan välinen käytävä tarkastettiin vielä altaiden ollessa täynnä, tällöin lattialla oli lammikko ja lasten altaan puoleisella seinäpinnalla valui vettä.

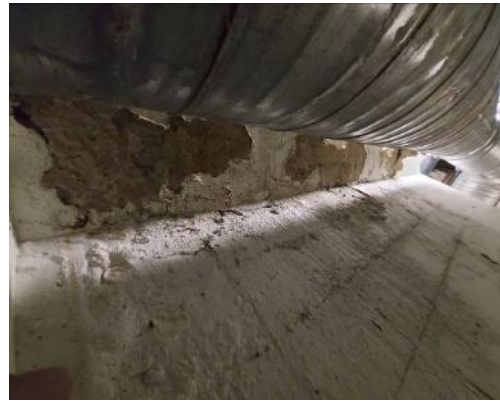
Kuva 46. Rapautumaa ison altaan seinän yläosassa

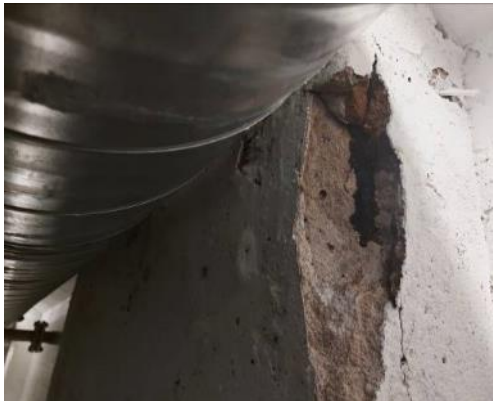
Kuva 47. Teräskorroosion aiheuttama lohkeama, joka on jo kertaalleen paikattu

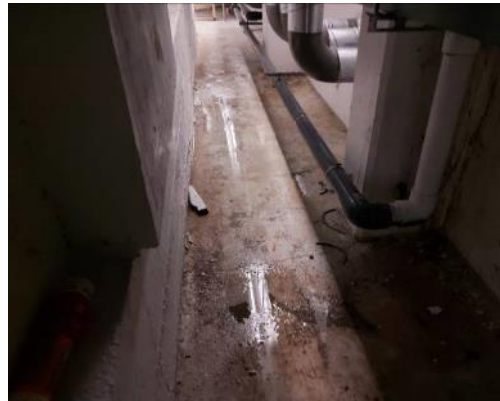
Kuva 48. Altaiden ollessa täynnä ison altaan ja lasten altaiden väliin lammikoituu vettä

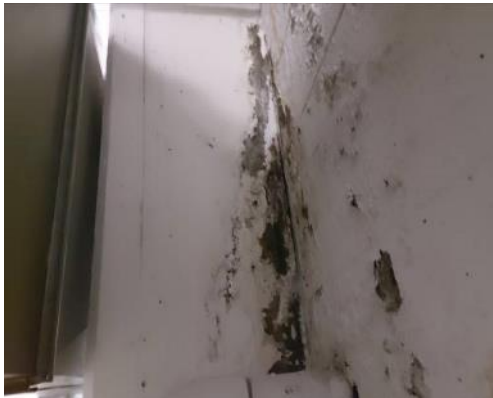
Kuva 49. Lasten altaiden puoleinen seinä on märkä

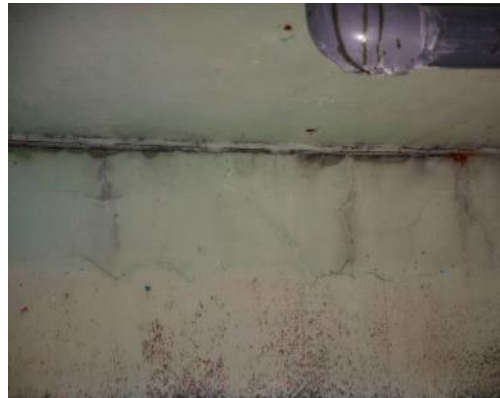
Kahluualtaan alapuolella on teräsbetoninen tasausallas. Tasausallas on kauttaaltaan pinnoitettu vihertävällä pinnoitteella, pinnoite on suurelta osin kulunut pois. Tasausallasta seinissä ja katossa on runsaasti verkkohalkeilua ja paikoin ruostejälkiä.

Kuva 50. Mahdollisesti alkalikiviaines reaktion aiheuttamaa verkkohalkeilua tasausaltaan seinässä

Tasausaltaassa oleva vihreä pinnoite sisältää raskasmetalleja. Tasausaltaan seinien halkeamissa on havaittavissa ilmavuotoihin viittaavia jälkiä vesirajan yläpuolella. Halkeamien kautta on mahdollisesti yhteys maaperään, ja sitä kautta maaperässä olevat epäpuhtaudet voivat kulkeutua altaaseen.

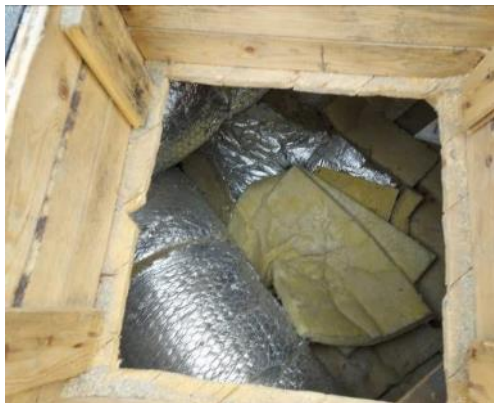
Yläpohjarakennetta ei päässyt tilan ahtauden vuoksi tarkistusluukkua pitemmälle katselemaan. Luukusta oli havaittavissa, että villalevyjä on IV-kanavien välissä sikin sokin ja sivummalla on puhallusvillaa. Yläpohjan tuuletus on järjestetty räystäiden kautta. Tarkistusluukun kautta ei kosteusjälkiä havaittu, joten tuuletus nähtävästi toimii. Allashuoneen sisäkatossa ovat pinnoitetut lasivilla-akustolevyt, levyissä on kosteuden aiheuttamia jälkiä. Akustolevyt on kiinnitetty listakiinnityksellä vanhaan sisäkattoon, joka on kiinnitetty yläpohjan betoniin upotettuihin rimoihin.

Kuva 53. Näkökulma tarkistusluukusta

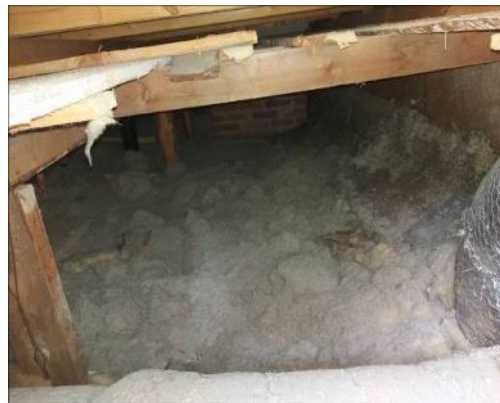
Kuva 54. Luukusta sivummalle on puhallusvillaa

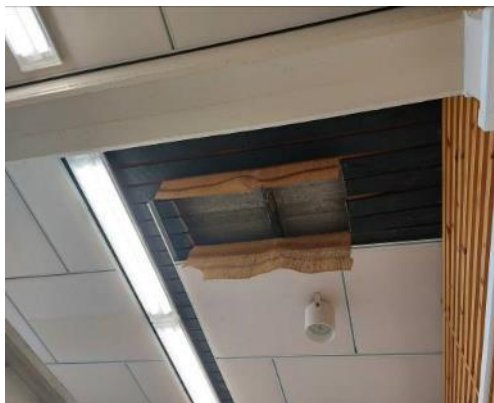
Kuva 55. Alaslaskun rakenneavaus

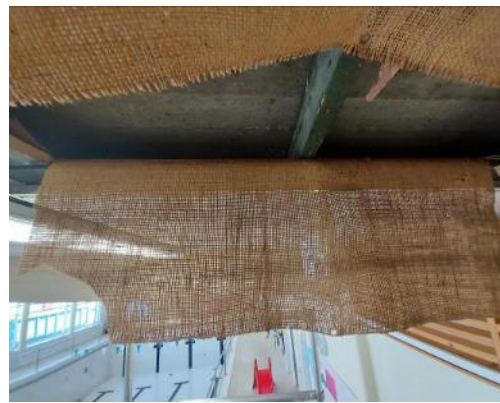
Kuva 56. Rakenneavaus lähemmin kuvattuna

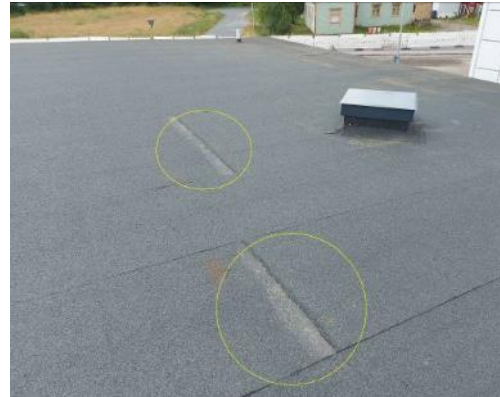
Rakennuksessa on loiva pulpettikatto, vesikatteena on bitumihuopa. Huopakatteessa on paikoin poimuja, jotka alkavat murtua poimujen harjalta. Poimuihin on paikoin muodostunut sammalkasvustoa. Kaadot ovat pääsääntöisesti riittävät. IV-konehuoneen vierelle kuitenkin muodostuu lammikko, paikassa on myös sammalkasvustoa. IV- konehuoneelle vievienn kattotikkaiden kiinnitys on hoidettu täkkipulteilla kattorakenteisiin, alta puuttuvat vahvikepalat.

Kuva 59. Huopakatteessa on poimuja

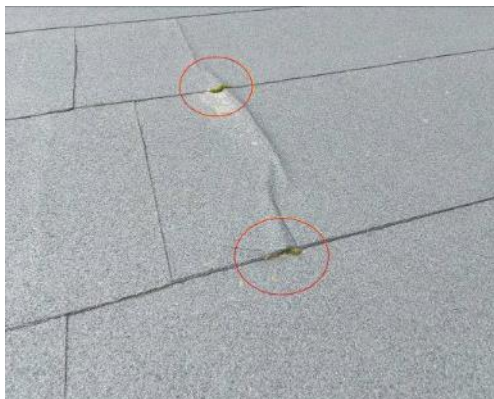
Kuva 60. Poimuissa on paikoin sammalkasvustoa

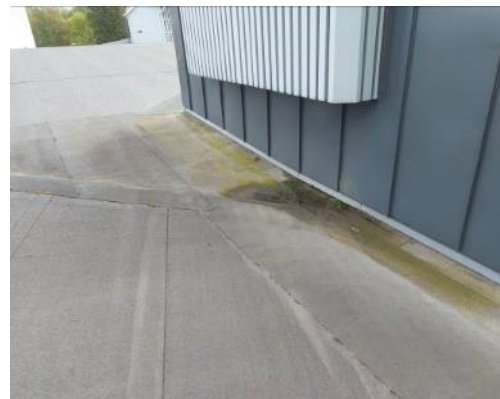
Kuva 61. IV- konehuoneen vierelle vesi lammituu ja paikassa on sammalkasvustoa

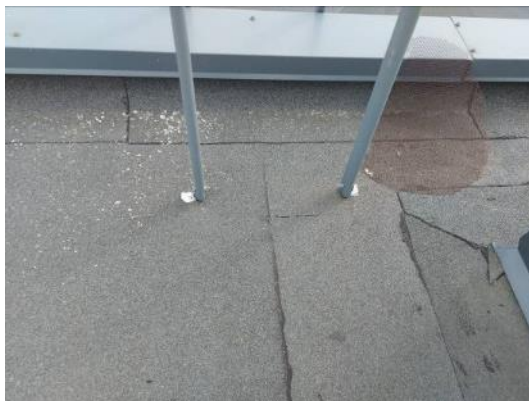
Kuva 62. Tikkaiden kiinnitys IV-konehuoneen vesikattoon.

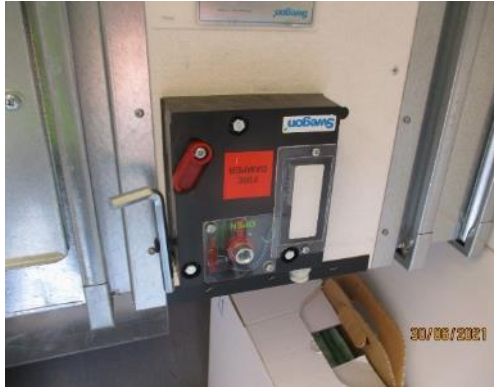
Kuva 64. Palopeltejä ei ole liitetty rakennusautomaatioon.

- Ilmanvaihdon toteutus vesikatolla olevaan IV-konehuoneeseen.
- Palopeltien asennon indikoinnin lisääminen RAU-järjestelmään.
- TK01 ja TK02 raitisilmakammion pohjamaton saumojen paikkaus.
- IV-koneiden huollon yhteydessä
  - TK01 PF-kammion ruosteiden poisto ja pintakäsittelyn uusinta tai kammioelementin uusinta kokonaisuudessaan.
  - TK01 ulospuhalluspiipun uusinta, ulospuhalluspiippu on tyypitettävä uudelleen.
  - Suodattimien tiivisteiden uusinta.
  - Pattereiden imurointi ja kammioiden nihkeäpyyhintä.
  - Paine-eroantureiden nollapisteen kalibrointi.
  - TK03 TF01 puhaltimen uudelleenlaakerointi.
- IV-koneen TK03 ulkoilmapiipun huoltoluukun toteutus piipun alaosaan.
- IV-koneen TK02 yläpuolella olevan vesivuodon selvitys.

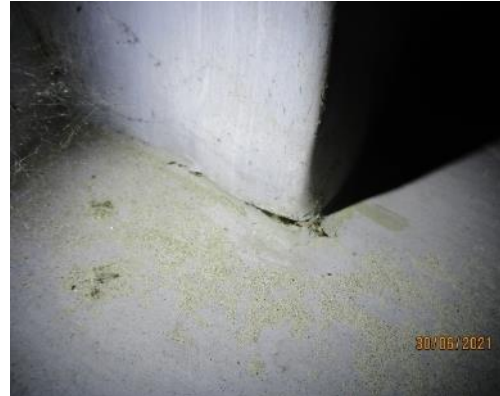
Kuva 65. Vesikaton IV-konehuoneen raitisilmakammiossa havaittiin ratkeamia lattiamaton saumoissa.

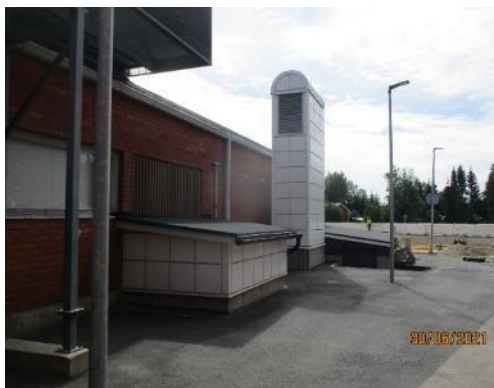
Kuva 66. Rakennuksen ulkopuolella olevaan ulko-/jäteilmapiipun (TK03) pohjille ei ole huoltoluukkuja.

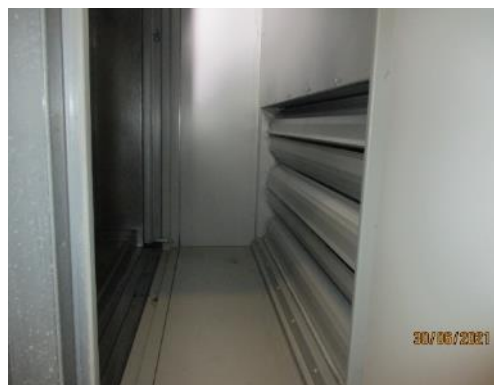
Kuva 69. Kaikkien IV-koneiden kammiot ovat pääosin hyväkuntoisia. IV-koneiden TK01 ja TK02 kammiot on pintakäsitelty niiltä osin, kun kammiot ovat alttiina allastilan ja pesu-huonetilojen kostealle poistoilmalle.

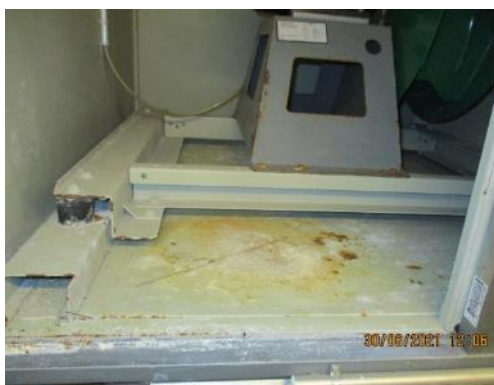
Kuva 70. TK01 PF01 kammiosta altistuu jäteilmapiipun kautta tulevalle kosteudelle ja kammiosta on huonokuntoinen.

- IV-koneen TK01 poistoilmapuhaltimen kammioon pääsee kosteus ulospuhalluspiipun kautta ja kammiot sekä puhallinmoottori on ruostunut.
  - IV-koneen toimiessa kiertoilmatoiminnolla ulospuhalluspiipussa ei ole riittävästi ilmavirtaa, mikä estäisi kosteuden ajautumasta PF-kammioon → suunniteltu ulospuhalluspiippu ei sovellu kohteeseen.

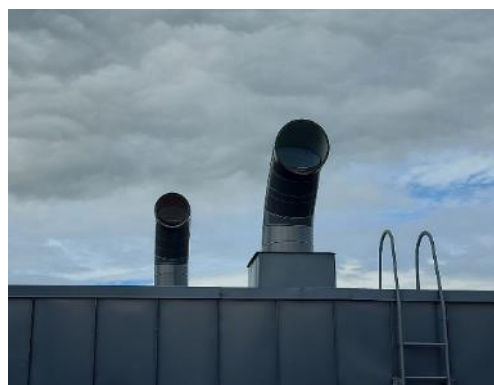
Kuva 71. TK01 ja TK02 jäteilmapiiput on toteutettu suunnitelmien mukaisesti. Toteutus ratkaisu mahdollistaa lumen ja veden ajautumisen jäteilmakanavaan ja sitä kautta IV-koneeseen.

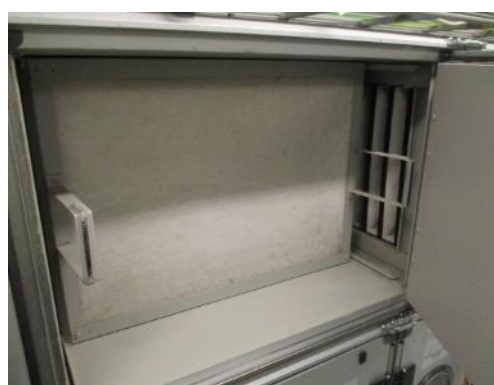
Kuva 73. IV-koneiden äänieristysmateriaalina on käytetty keinokuitua.

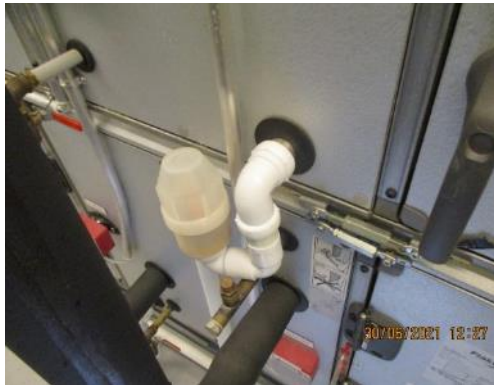
Kuva 74. IV-koneiden vedenpoistot on toteutettu oikeaoppisesti V32 viemäreillä ja pallovesilukoilla. V32 viemärit on johdettu lattiakavoihin.

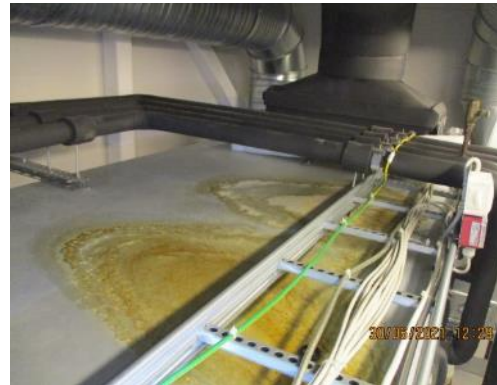
Kuva 75. IV-koneen TK2 päällä havaittiin pitkäaikaista altistumista ulkopuoliselle vedelle. Tutkimushetkellä vuotoa ei ollut tapahtunut, eikä vuodon lähdettä paikallistettu.

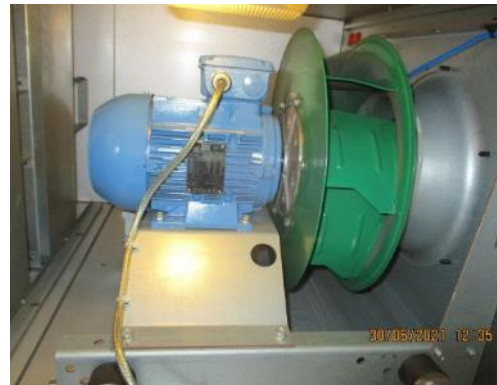
Kuva 77. IV-koneiden puhaltimet ovat suoravetoisia. Moottoreiden kaapeloinnit on toteutettu asianmukaisesti EMC-suojatuilla kaapeleilla.

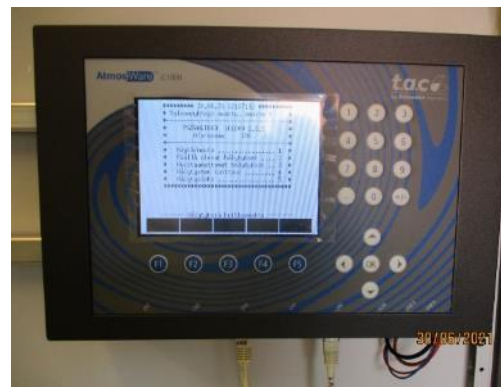
Kuva 81. Valvonta-alakeskus on varustettu Atmostech:n iC1000 yksikkösäätimillä.

- Rakennuksen automaatio on toteutettu TAC/Atmostech/Schneider -järjestelmänä ja valvonta-alakeskukset on varustettu AtmosWare iC1000-säätimillä, joiden käyttötuki on päättymässä.

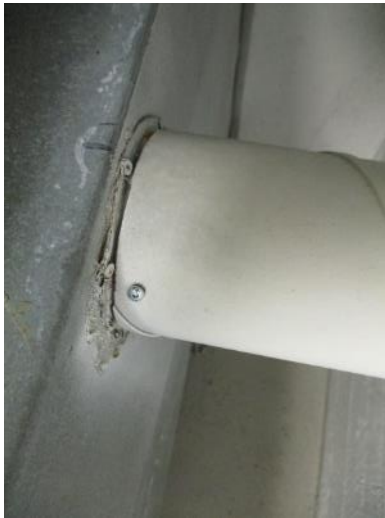
Kuva 88. Ennen v.2010 toteutetuissa kanavaliitoksissa havaittiin puutteita (liitokset vuotavat).

- Jos uimahallin sisäilmassa havaitaan viitteitä puutteellisesta ilmanvaihdesta tai sisäilman olosuhteita (lämpötila, kosteus) ei saada hallittua suunnitellusti, tulee ilmamäärien sekä kanavistojen tiiveyden ja säädettävyyden osalta tehdä tarkempia jatkoselvityksiä. Muussa tapauksessa suositellaan korjaamaan tilanne peruskorjauksen yhteydessä.

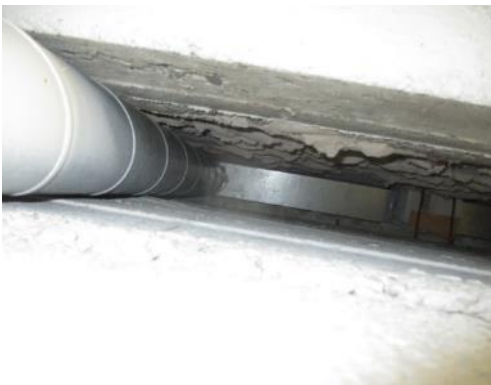
Kuva 90. Pääaltaan ikkunapenkkien tuloilmasäleiköt ovat nähtävissä alatilasta käsin. Kanavatila on ahdas.

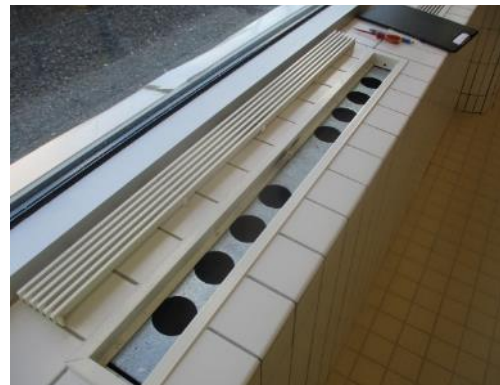
Kuva 91. Pääallastilan ikkunapenkeissä olevat säleiköt ovat vielä toimintakuntoiset.

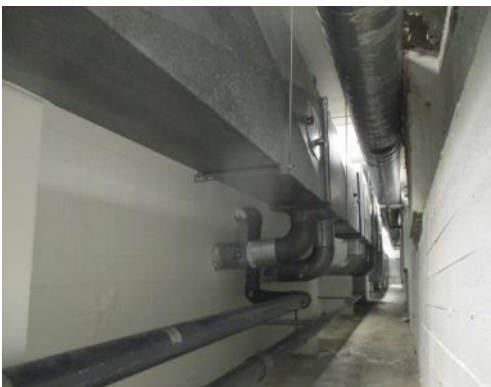
Kuva 92. Lasten- ja opetusaltaiden tuloilmasäleikköjen kytkentäkanavat on toteutettu PVC-putkella rakenteiden sisällä. Kanavamateriaali vaihtuu kierresaumakanavasta muovin ennen rakenteeseen menoa.

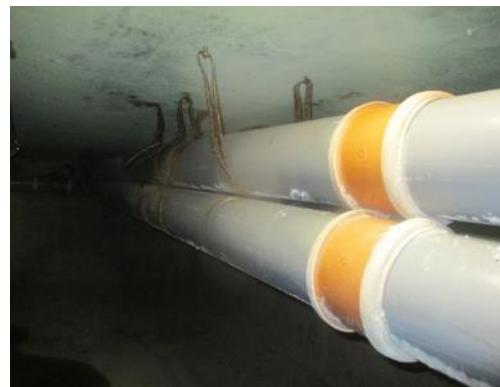
Kuva 93. Tasausallastilassa kulkevia muovisia tuloilmakanavia. Kannakoinnit on toteutettu puutteellisesti.

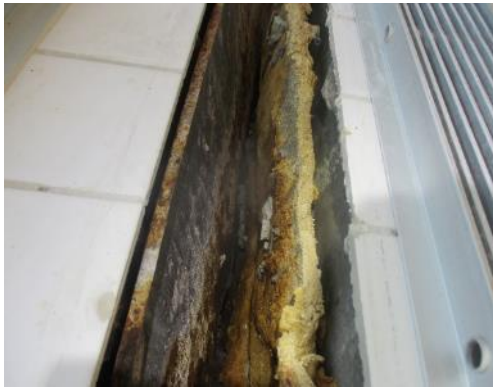
Kuva 94. Lasten- ja opetusaltaan tuloilmasäleiköt eivät ole enää toimintakuntoiset.

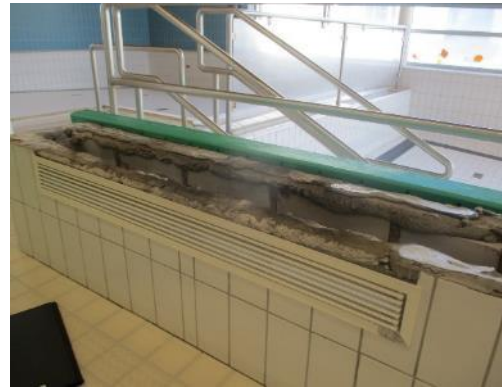
Kuva 95. Altaiden välissä oleva istuinpennkki toimii tuloilmasäleikkönä. Istuinosa on irrotettavissa, mutta pinnat ovat rakenneaineiset, eivätkä ne näin ollen täytä IV-järjestelmän osille asetettuja puhtausvaatimuksia.

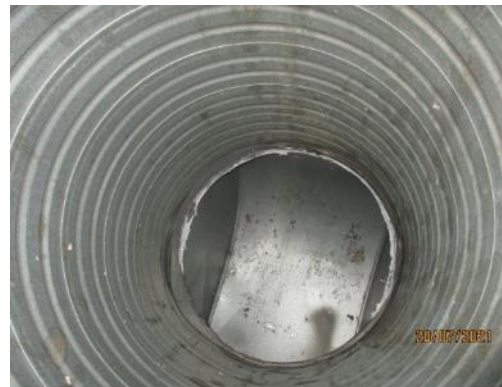
Kuva 97. Matalanopeustuloilmapäätelaitteen kytkentäkanavassa havaittiin pinttynyttä likaa ja hapettumia.

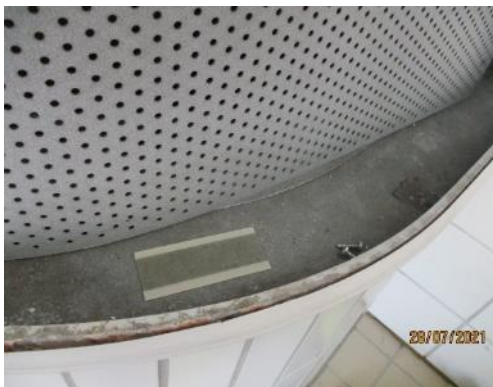
Kuva 98. Matalanopeustuloilmapäätelaitteen pinnat on kauttaaltaan hapettuneet ja puhdistettavuus on heikentynyt merkittävästi.

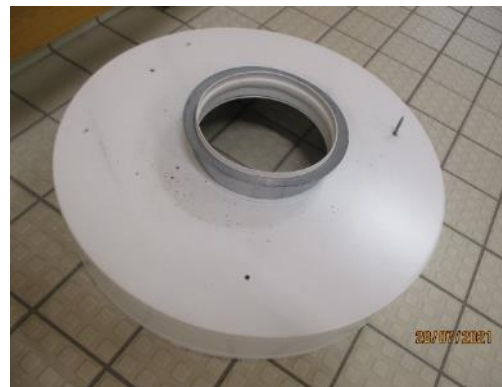
Kuva 99. Puku- ja pesuhuonetiloissa on käytetty tuloilmalaitteina Swegon Eagle tuloilmasäleikköjä. Säleiköt on liitetty ilman painetasauslaatikoita suoraan kytkentäkanaviin.

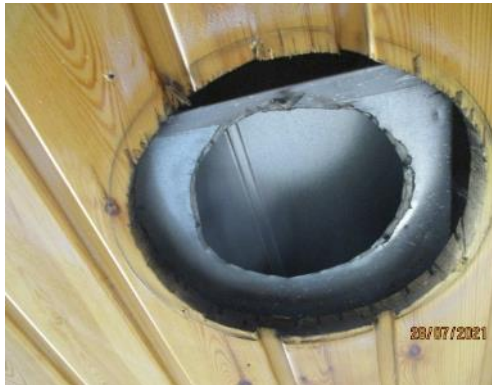
Kuva 100. Naisten pukuhuoneessa havaittiin puutteita tuloilmasäleikköjen asennuksessa. Liitos on epätiivis ja osa tuloilmasta puhalletaan alakattotilaan.

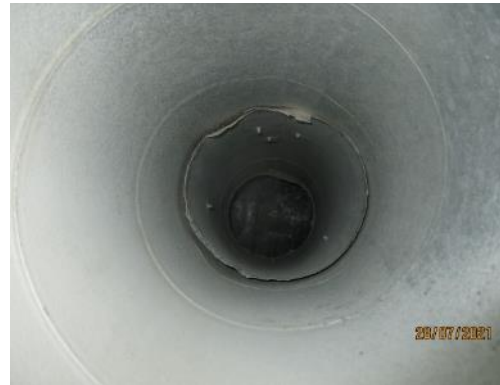
Kuva 101. Ennen v.2010 asennetuissa IV-kanavissa havaittiin useampia puutteellisia kanavaliitoksia. Liitokset eivät ole tiivisteellisiä tehdasosia.

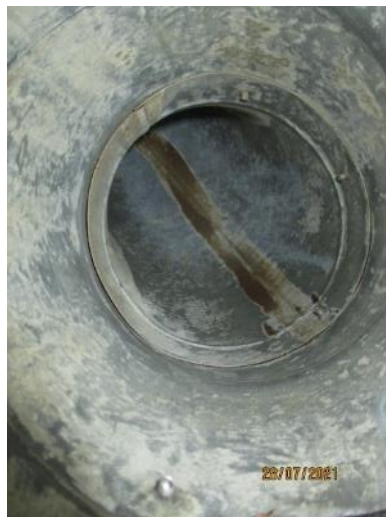
Kuva 102. Naisten pesuhuonetilan tuloilmapäätelaitteen kytkentäkanava. Kanavapinnoilla hapettumia ja pinnittynyttä likaa.

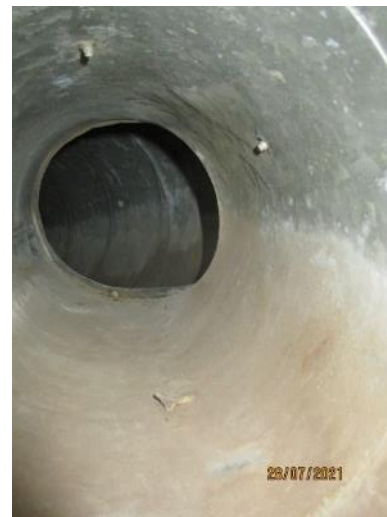
Kuva 103. Osa kanavoinneista todella heikossa kunnossa. Kanavapintojen puhdistettavuus on hapettumisesta johtuen heikentynyt merkittävästi.

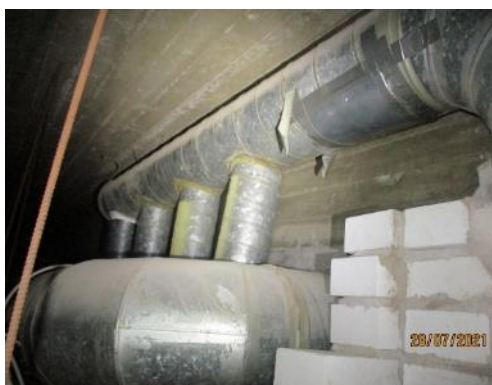
Kuva 104. Ennen v.2010 asennettuja IV-kanavointeja miesten pukuhuonetilassa. Kanavaliitoksissa havaittiin ratkeamia ja epätiivieyksiä.

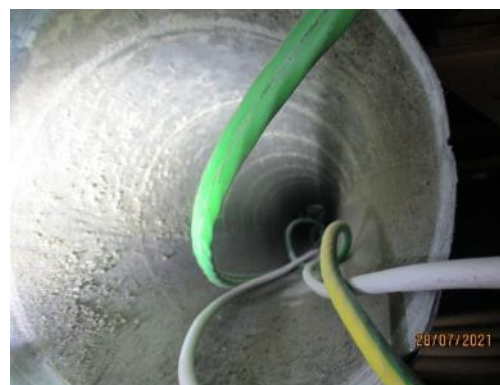
Kuva 105. Naisten pukuhuoneesta havaittiin myös käytöstä poistettuja kanavareittejä, mitkä on otettu kaapelireiteiksi. Kaapelireitit tulisi tarkastaa ja tiivistää (palo-osastoinnit, ilmanvuotoreitit).

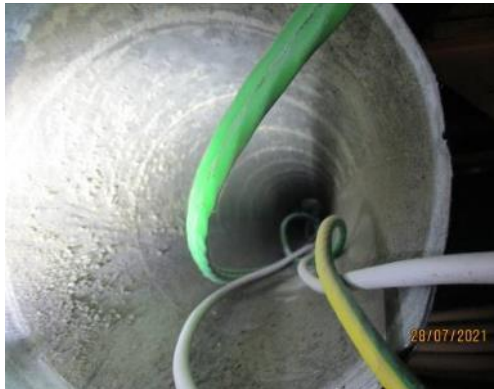
- Rakennuksessa on kirjavasti johtoteitä, kaapelitikkahyllyä putkitusta sekä pinta-asennusta.
- Kaapeleita vedetty myös käytöstä poistettuun IV- putkeen. Nämä kaapelit ovat vaarassa rikkoontua, kaapelit tulisi asentaa kaapelihyllyyn, putkeen tai pinta-asennuksena

Kuva 116. Kaapeleita vedetty käytöstä poistettuun IV-kanavaan.

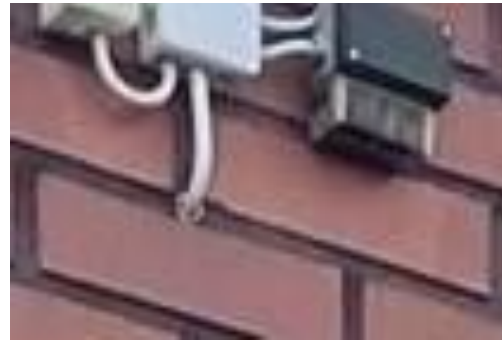
Kuva 117. Ulkoseinällä johtoläpiviennit tulisi tiivistää ja ylimääräiset käytöstä poistetut termostaatit poistaa.

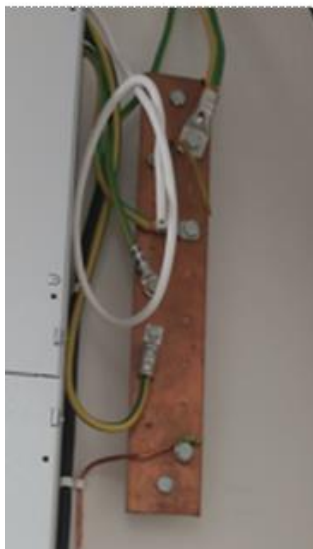
- Maadoituskaaviota ei ollut käytettävissä.
- Liittymän maadoitus tulee syöttökaapelissa verkon puolelta.

Kuva 119. Maadoituksen toimivuudesta ei varmuutta.

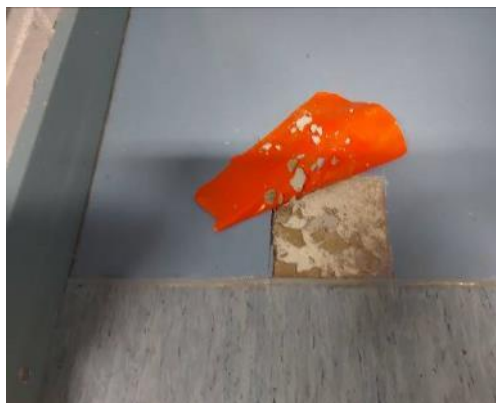
Kuva 130. Näytteenottopiste uimavalvoja

- 1. Uimavalvoja, välipohja, muovimatto – TVOC 140  $\mu\text{g}/\text{m}^3\text{g}$   
**2-Etyyli-1-heksanoli 99  $\mu\text{g}/\text{m}^3\text{g}$**
- 2. Siivouskomero, välipohja, muovimatto – TVOC 80  $\mu\text{g}/\text{m}^3\text{g}$   
**2-Etyyli-1-heksanoli 42  $\mu\text{g}/\text{m}^3\text{g}$**

- Siivouskomerosta ja uimavalvojan tiloista muovimatoista otetuissa materiaalin VOC- näytteissä oli poikkeukselliset pitoisuudet 2-Etyyli-1-heksanolia. Muovi-matot ovat teknisen käyttöikänsä päässä.

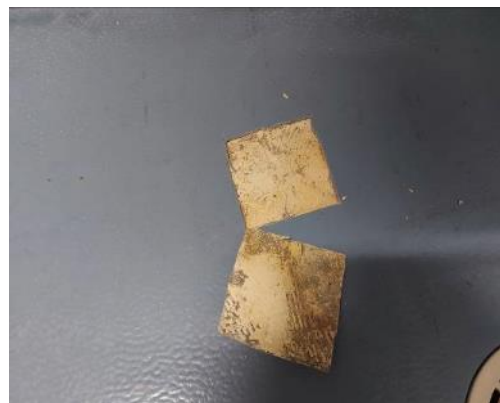
Kuva 131. Näytteenottopiste siivouskomero

Tilojen pinnat kartoitettiin pintakosteusmittarilla. Mittauksissa saadut lukemat olivat normaalit lukuun ottamatta siivouskomeron lavuaarin ja lattiakaivon ympäristöä. Siivouskomeron lattiakaivon läheisyyteen suoritettiin viiltomittaus. Viiltomittauksessa havaittiin, että muovimaton alapuolinen kosteus oli koholla.

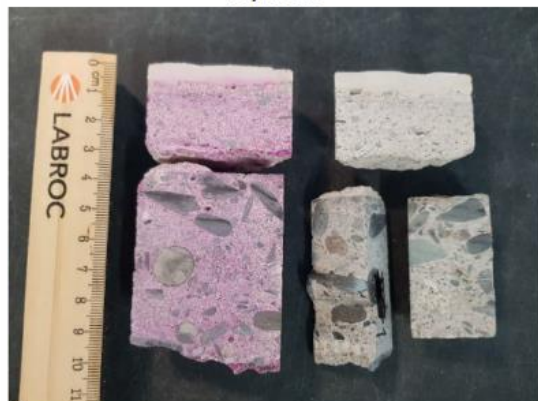
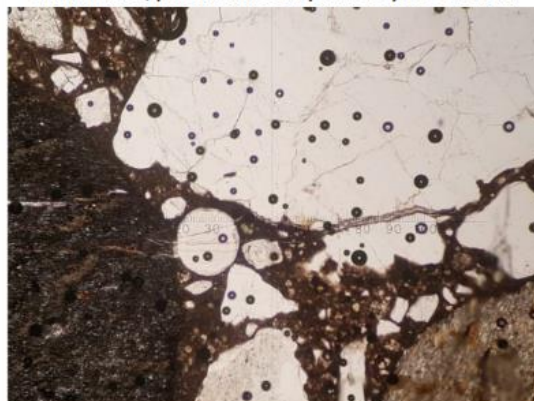
- jatkuvat säröt havaittiin 17 ja 44 mm ulkopinnasta sekä epäjatkovaa säröilyä havaittiin vähän
- säröily liittyy kiviaineeseen ja leikkaa kiviainetta (ohuthiekuva), säröjen leveys alle 0,06 mm, säröissä ettringiittiä ja alkalipiigeeliä

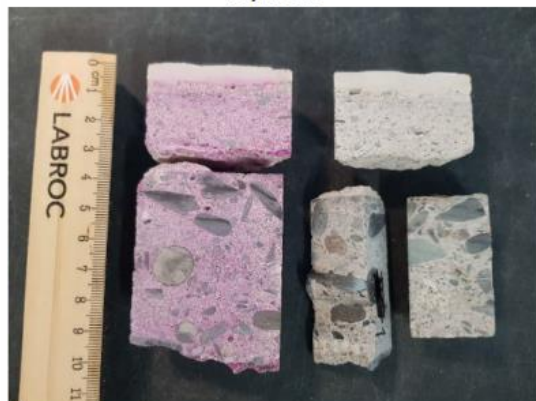
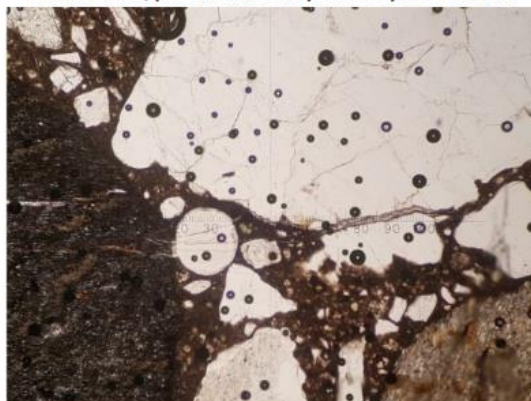
- jatkuvat säröt havaittiin 17 ja 44 mm ulkopinnasta sekä epäjatkovaa säröilyä havaittiin vähän
- säröily liittyy kiviaineeseen ja leikkaa kiviainetta (ohuthiekuva), säröjen leveys alle 0,06 mm, säröissä ettringiittiä ja alkalipiigeeliä

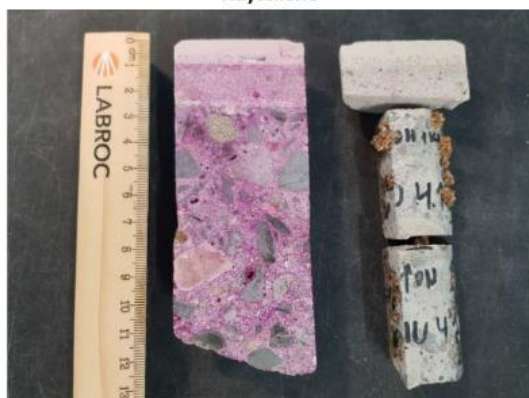
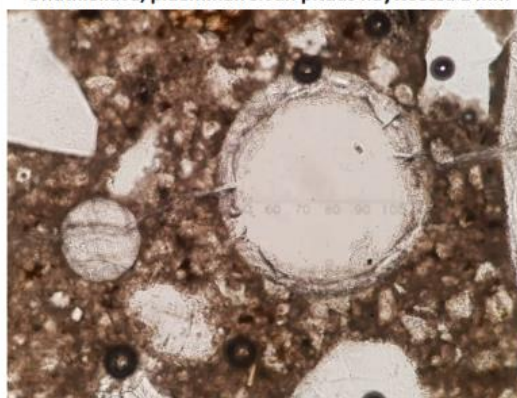
- pintaosassa yksittäisesti mikrosäröilyä
- 50-98 mm vähän epäjatkuvaa säröilyä, säröt liittyvät osin kiviaineeseen ja niissä on alkalipiigeeliä (ohuthiekuva)

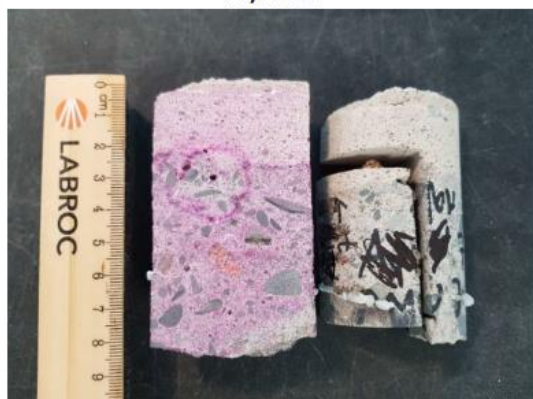
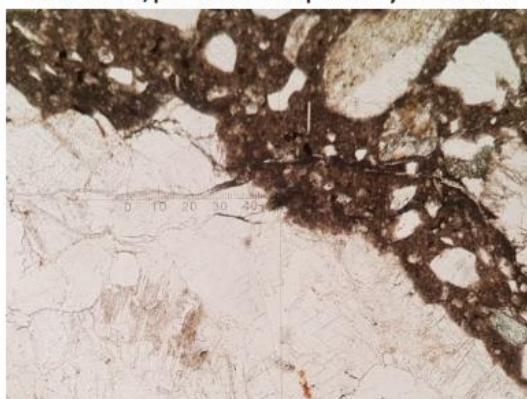
- jatkuvat säröt ovat 11, 24, 30 ja 40 mm ulkopinnasta, säröjen leveys alle 0,06 mm
- säröt liittyvät kiviaineeseen (*ohuthiekuva*) ja niissä on ettringiittiä ja alkalipiigeeliä
- vähän epäjatkovaa mikrosäröilyä

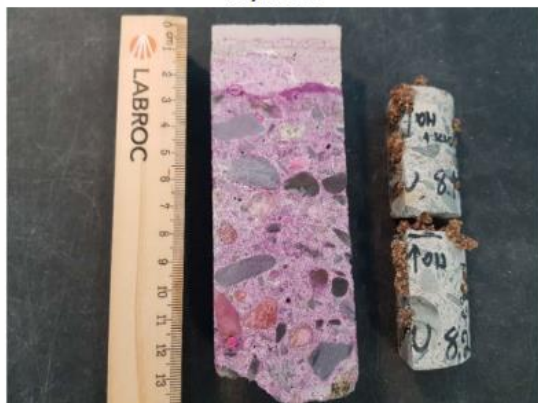
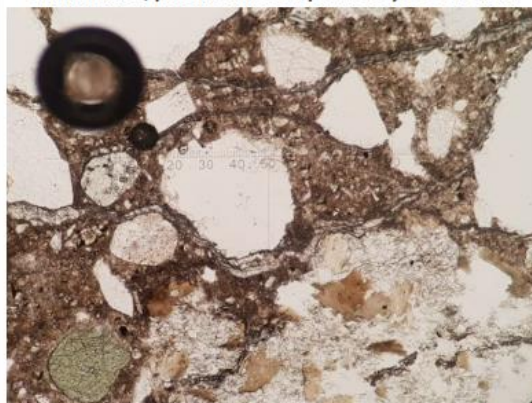
- jatkuvat säröt ovat 8, 38, 55, 76 ja 92 mm ulkopinnasta, säröjen leveys alle 0,08 mm, säröt ovat haaroittuvia ja umpeutuneet ettringiitillä ja alkalipiigeelillä (ohuthiekuva)
- vähän epäjatkuvaa mikrosäröilyä

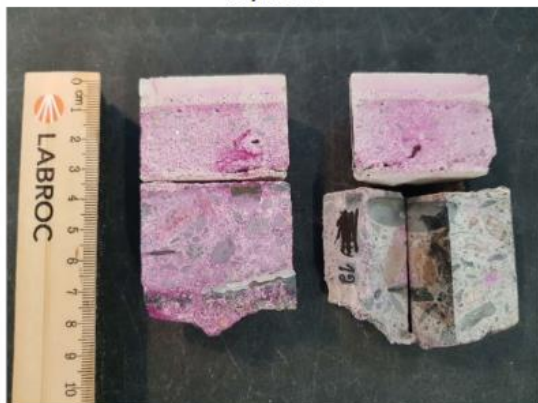
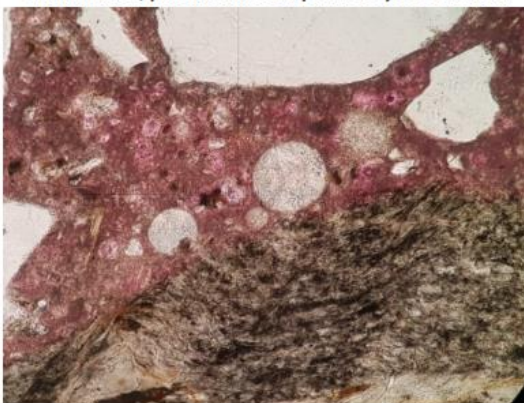
**Näyte: 12, altaan matalapää, suihkutilojen puoleinen seinä**

- jatkuva särö havaittiin 42 mm ulkopinnasta sekä epäjatkuvaa säröilyä havaittiin vähän
- säröily liittyy kiviaineeseen, säröjen leveys alle 0,02 mm, säröissä ettringiittiä ja alkalipiigeeliä

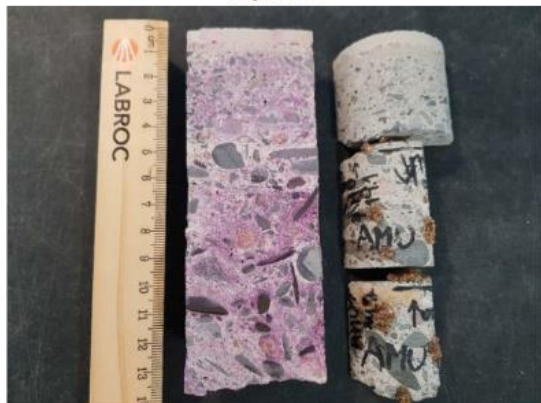
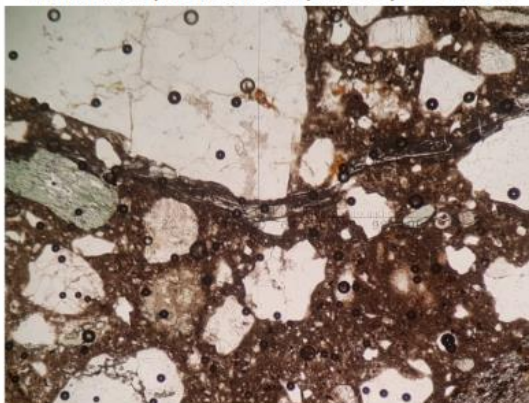
**Näyte: 14, altaan matala pää, pohja**

- jatkuvat säröt ovat 17, 39, 43, 60, 69 ja 80 mm ulkopinnasta, säröjen voimakkaita ja leveys alle 0,15 mm (ohuthiekkuva), säröt ovat usein haaroittuvia ja umpeutuneet ettringiitillä ja alkalipiigeelillä
- vähän epäjatkuvaa mikrosäröilyä

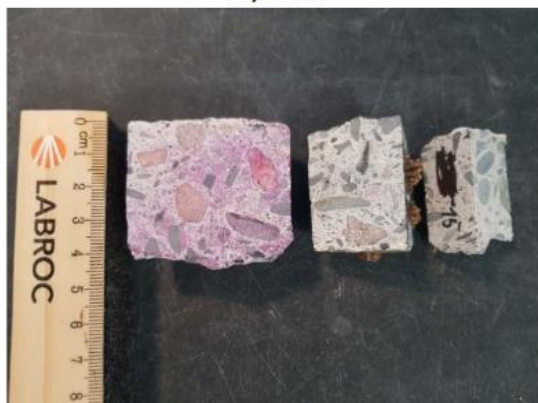
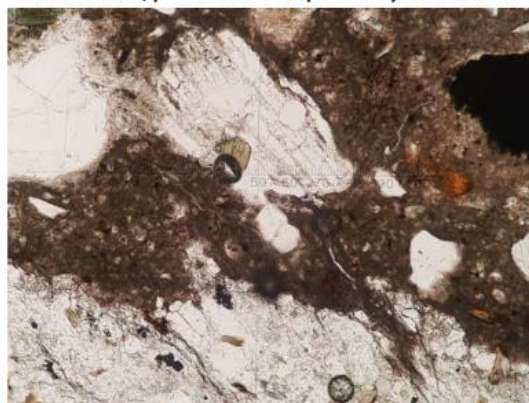
**Näyte: 15, altaan keskeltä, pohja**

- kohtalaisesti kiviaineeseen liittyvää/ leikkaavaa epäjatkuvaa säröilyä, säröjen leveys alle 0,08 mm, säröissä ettringiittiä ja alkalipiigeeliä (ohuthiekkuva)

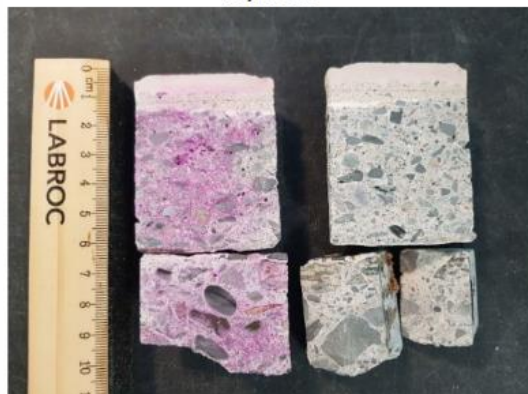
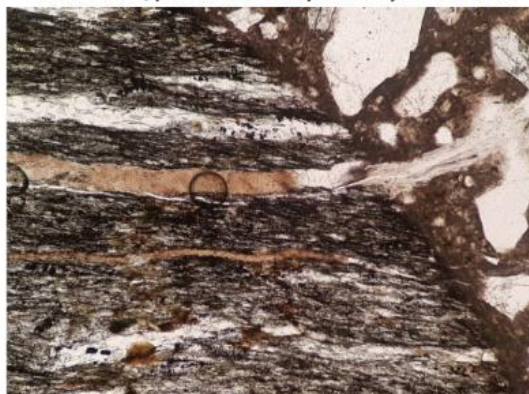
**Näyte: 16, altaan syvä pääty, pohja**

- jatkuvat säröt ovat 2, 15, 20 ja 25 mm ulkopinnasta, säröjen leveys alle 0,1 mm
- säröt liittyvät kiviaineeseen ja niissä on ettringiittiä ja alkalipiigeeliä

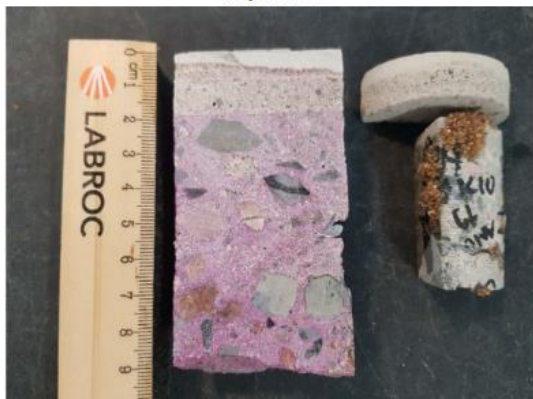
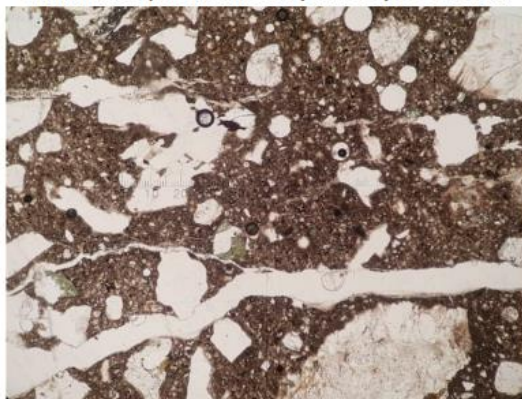
**Näyte: 19, lasten allas seinä pitkäsivu ulkoseinä**

- voimakasta haaroittuvaa säröilyä havaittiin 7, 14, 25, 35 ja 40 mm ulkopinnasta, säröjen leveys alle 0,1 mm (ohuthiekuva)
- säröt liittyvät kiviaineeseen ja niissä on ettringiittiä ja alkalipiigeeliä

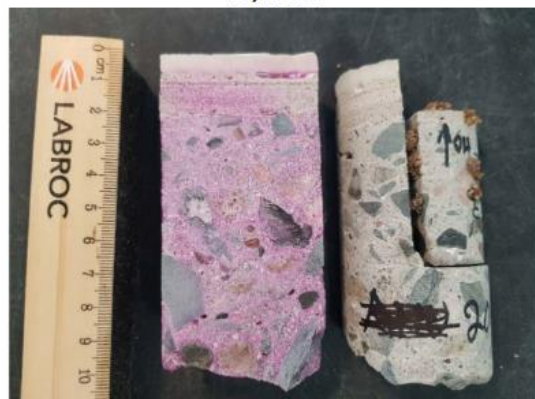
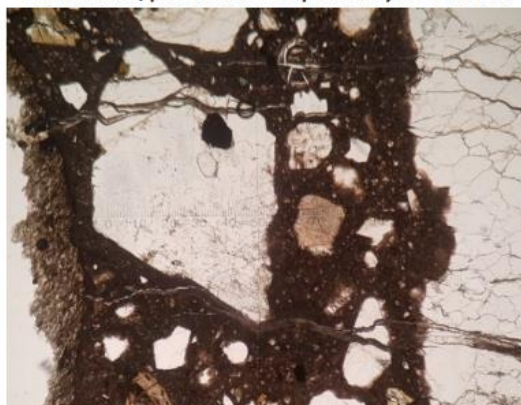
### Näyte: 20, lasten allas pohja

- jatkuvat säröt ovat 20 ja 35 mm ulkopinnasta, vähän epäjatkuvaa säröilyä, säröjen leveys alle 0,06 mm
- säröt liittyvät kiviaineeseen, ovat haaroittuvia ja niissä on ettringiittiä ja alkalipiigeeliä

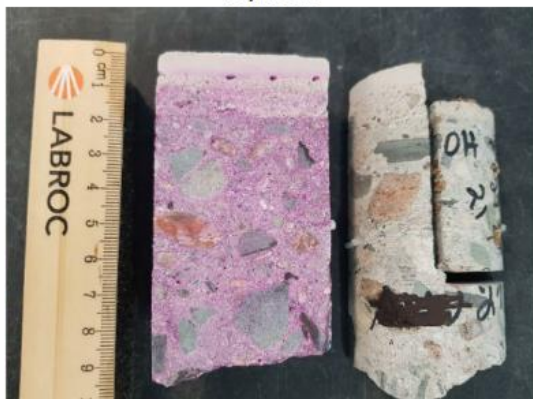
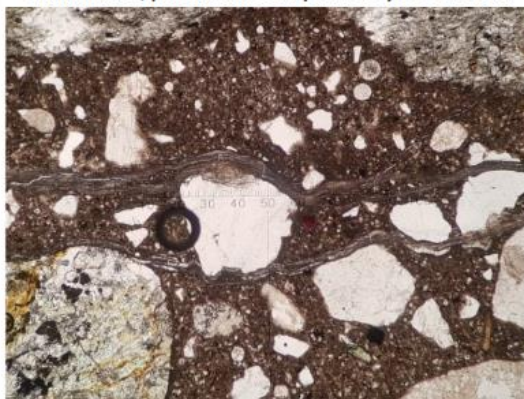
**Näyte: 21, lasten allas seinä, syvä pää**

- voimakkaat jatkuvat säröt ovat 20, 33 ja 44 mm ulkopinnasta, säröjen leveys alle 0,18 mm (ohuthiekkuva)
- säröt leikkaavat kiviainetta ja niissä on ettringiittiä ja alkalipiigeeliä
- vähän epäjatkovaa säröilyä

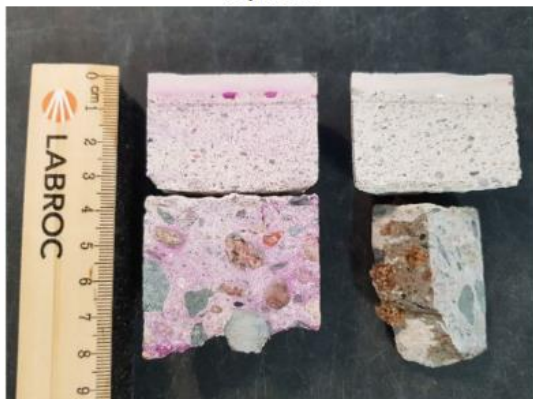
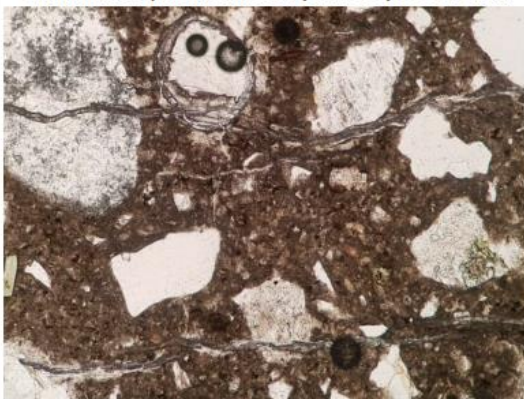
**Näyte: 24, kahluallas pohja**

- haaroittuvaa säröilyä havaittiin 8, 12, 17, 38 ja 44 mm ulkopinnasta, säröjen leveys alle 0,08 mm
- säröt leikkaavat kiviainetta ja niissä on ettringiittiä ja alkalipiigeeliä (ohuthiekuva)

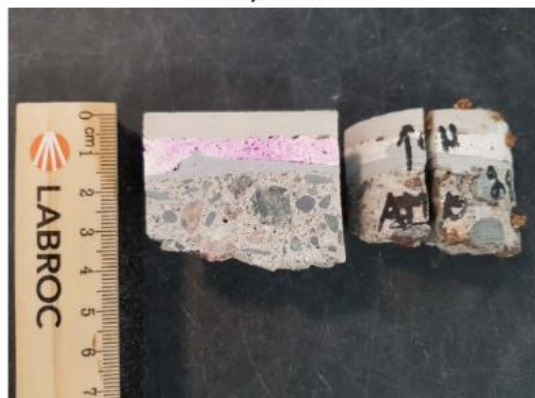
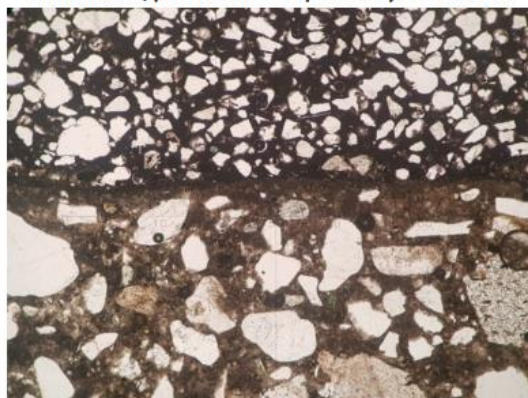
**Näyte: 28, pilari, ulkoseinä**

- näyteliieriö on ehjä, lieriön sisäpinta on lohkaisupinta
- runkobetoni on makrorakenteeltaan tasalaatuinen ja tiivis
- ulkopinta: klinkkeri 6 mm, kiinnitys-/tasoituslaastit noin 9 mm (kolme kerrosta, osin orgaanisia, makrorakenne suhteellisen tasalaatuinen), tartunnat pääosin tiiviit ja kiinni (*ohuthiekuva*)

- laastien kontakteissa on vähäistä säröilyä (muutoin laasteissa ei merkittävää säröilyä)
- jatkuva särö havaittiin 18 mm betonin ulkopinnasta, särön leveys alle 0,06 mm

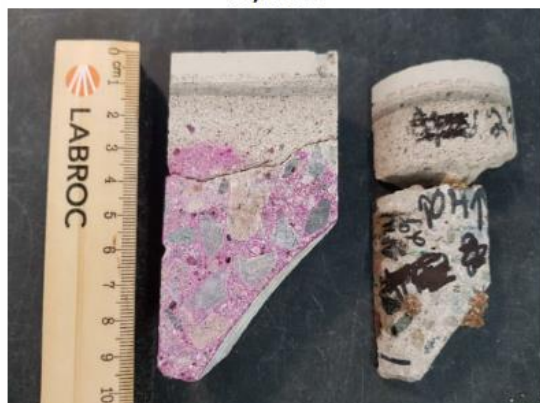
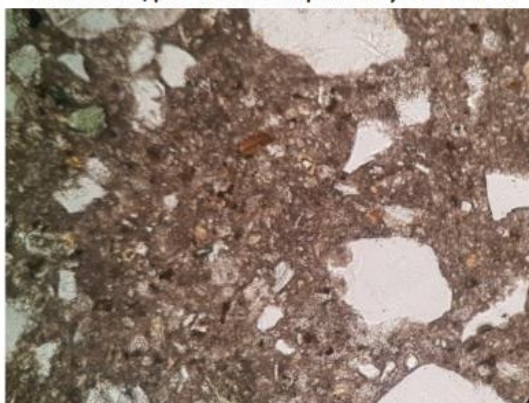
**Näyte: 29, pilari altaiden välissä**

- vähän kiviaineeseen liittyvää säröilyä mutta geeliä ei havaittu, säröjen leveys alle 0,02 mm
