## Rakennustekninen kuntotutkimus

Muhoksen uimahalli  
Veturitie 7  
91500 MUHOS

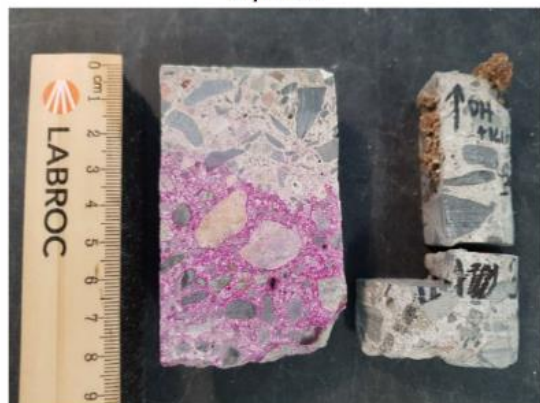
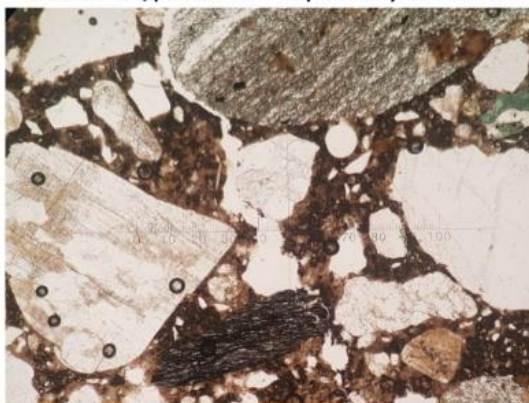
**Näyte: 34, iso allas matala pää**

- näytelieriö on ehjä, lieriön sisäpinta on lohkaisupinta
- betoni on makrorakenteeltaan tasalaatuinen ja tiivis
- ulkopinta: pinnoite alle 0,4 mm (kolme kerrosta), tartunta alustaan kiinni

- halkeama ulottuu ohuthieen läpi (*ohuthiekuva*), halkeaman leveys alle 0,15 mm, se leikkaa kiviainetta ja ulkopinnassa siihen on tunkeutunut pinnoitetta
- ei merkittävää säröilyä

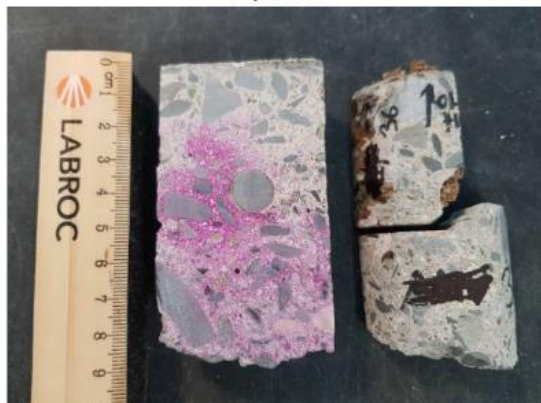
**Näyte: 36, iso allas matala pää, pitkä sivu suihkujen puoli**

- näytelieriö on ehjä, lieriön sisäpinta on lohkaisupinta
- betoni on makrorakenteeltaan tasalaatuinen ja tiivis
- ulkopinta: pinnoite alle 0,3 mm (kolme kerrosta), tartunta alustaan kiinni

- vähän pintaa vastaan kohtisuoria ja suuntautumattomia mikrosäröjä, säröjen leveys alle 0,01 mm
- yksittäiset säröt leikkaavat kiviainetta ja niissä on alkalipiigeeliä

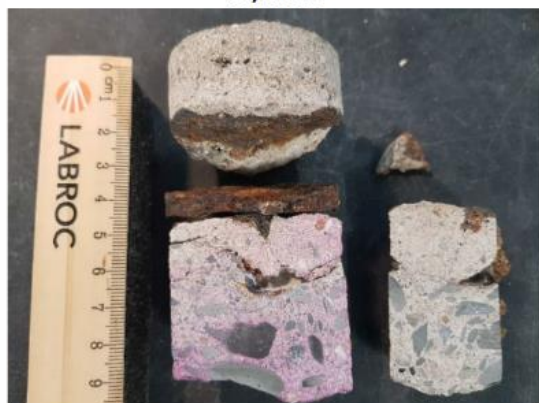
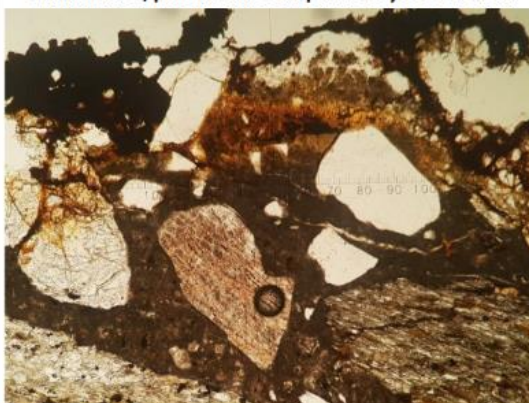
- tasausvalussa halkeama 15 mm syvyyteen (leveys alle 0,04 mm, halkeamassa rautahydroksidia)
- betonissa jatkuvat säröt 0-2 mm (ohuthiekuva) ja 13 mm ulkopinnasta, säröissä alkalipiigeeliä ja ettringiittiä, vähän epäjatkuvaa säröilyä, särön leveys alle 0,03 mm

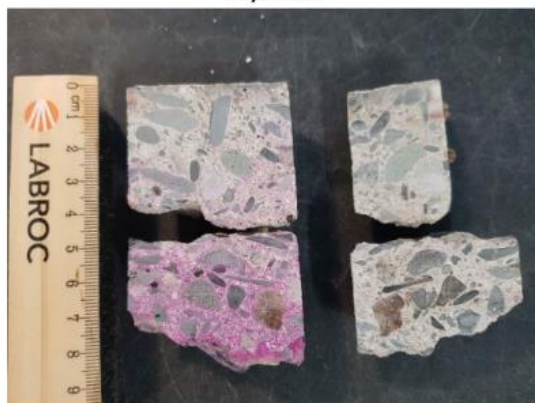
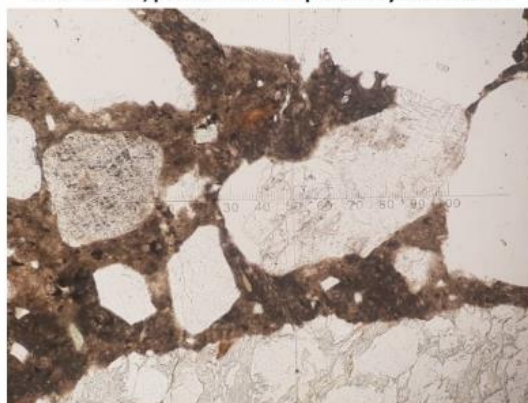
**Näyte: 41, ison altaan syvä pääty**

- näyteliieriö on kahdessa osassa, lieriön ulkopinnasta 25 mm syvyyteen on teräksen suuntainen halkeama (ei leikkaa pinnoitetta, leikkaa kiviainetta, leveys alle 0,2 mm), lieriön sisäpinta on lohkaisupinta
- betoni on makrorakenteeltaan tasalaatuinen ja tiivis
- ulkopinta: pinnoite alle 0,3 mm (kaksi kerrosta), tartunta alustaan kiinni

- halkeama ulottuu ohuthienäytteen läpi (ainakin 45 mm syvyyteen), halkeama leikkaa kiviainetta ja siihen on muodostunut paikoin alkalipiigeeliä (*ohuthiekuva*), säröjen leveys alle 0,05 mm
- vähän epäjatkuvaa säröilyä

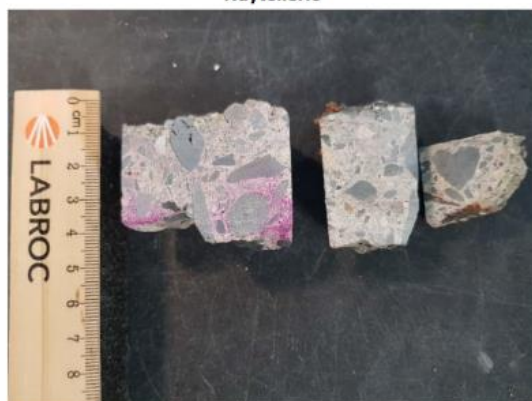
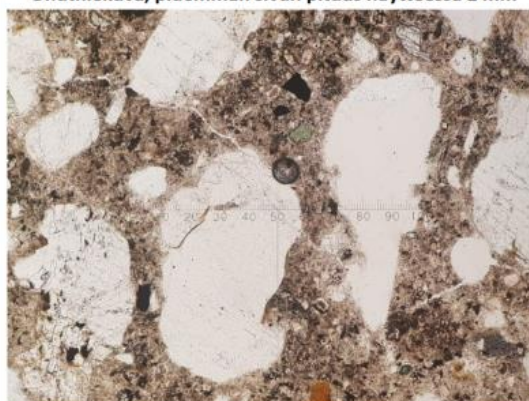
**Näyte: 42, ison altaan syvä pääty**

- pinnan suuntaiset, epäjatkuvat säröt ovat 4 ja 35 mm ulkopinnasta, leveys alle 0,02 mm
- säröt leikkaavat kiviainetta (*ohuthiekuva*) mutta alkalipiigeeliä ei havaittu

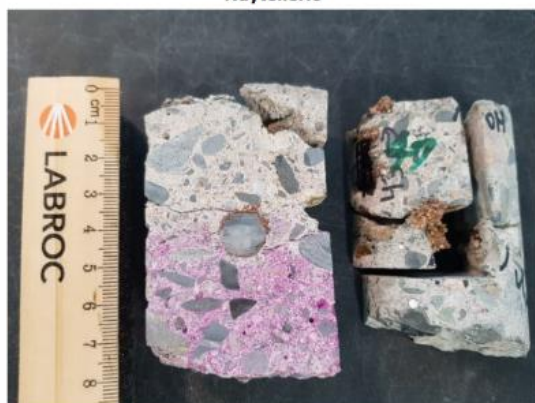
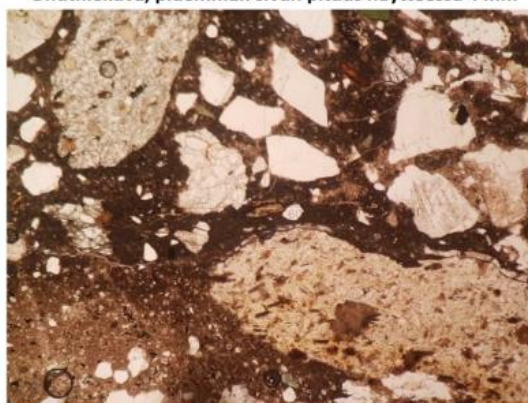
**Näyte: 43, ison altaan syvä pääty**

- jatkuvat säröt ovat 26, 38, 40 ja 45 mm ulkopinnasta, leveys alle 0,05 mm, säröissä alkalipiigeeliä ja ettringiittiä, säröt haaroittuvia (ohuthiekuva)
